ENSAYO EN LA  
**NAVE 10**  
MATADERO DE MADRID

LA NAVE 10 DEL MATADERO DE MADRID SE ACABA DE REHABILITAR, REMATANDO ASÍ EL CONJUNTO DENOMINADO NAVES DEL ESPAÑOL, DEDICADO A LAS ARTES ESCÉNICAS. DAVID GIL, EL ARQUITECTO TÉCNICO DEL PROYECTO, NOS CUENTA LAS DIFICULTADES QUE SE HAN TENIDO QUE SALVAR.

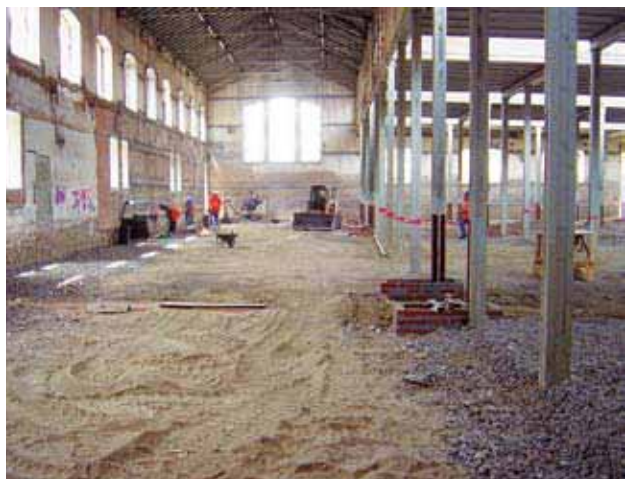
1

1. Interior de la nave antes de la creación de la solera.  
2. Construcción del sótano de instalaciones.

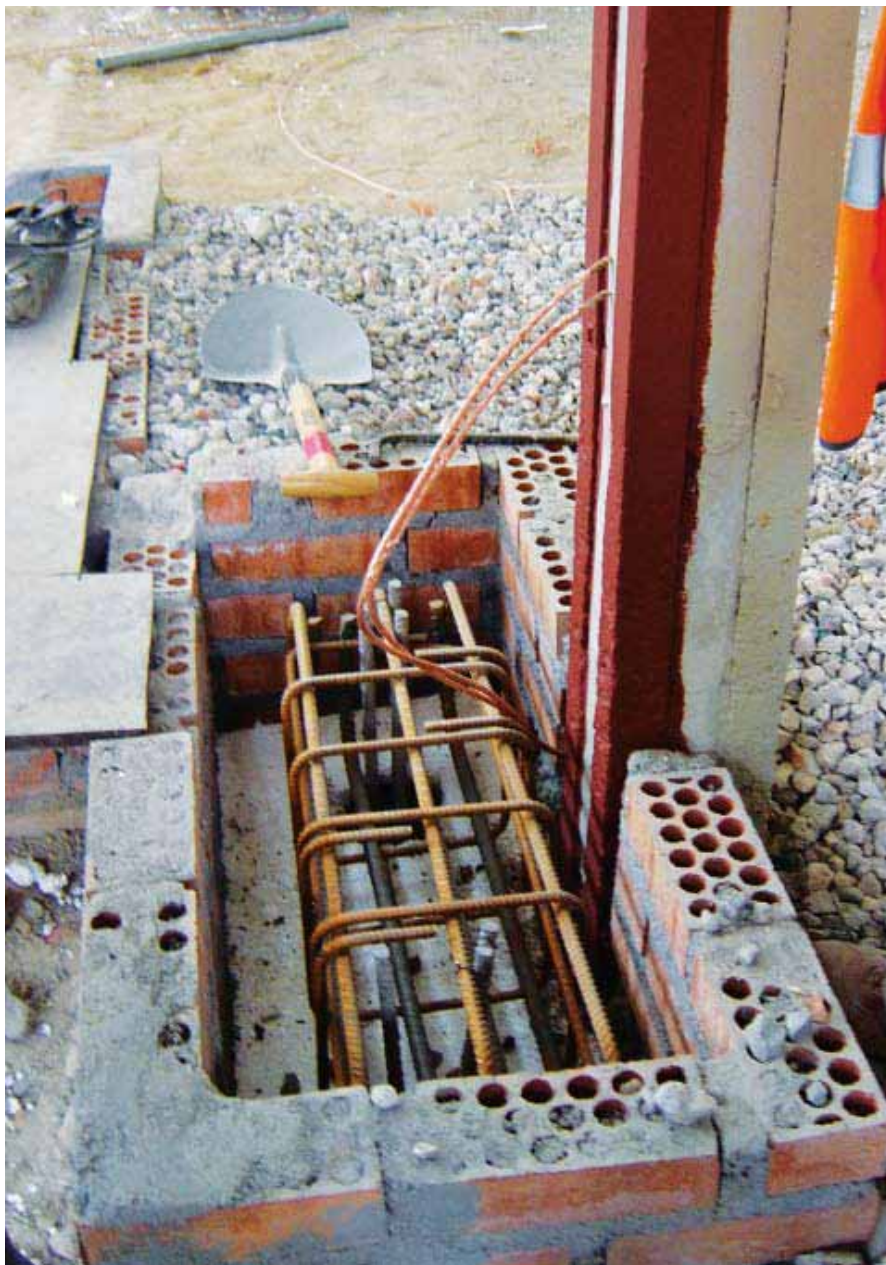
1

1. Cimentación de la nueva subestructura.
2. Vista exterior del esquinazo noreste de la nave.
3. Preparación para la distribución de instalaciones bajo el pavimento.

Entonces, se tuvo que realizar una estructura aparte paralela a la existente, con sus propios cimientos. “El informe geotécnico determinó la existencia bajo tierra de una capa muy elevada de rellenos y agua y el terreno tenía muy poca resistencia; por eso elegimos cimentaciones profundas”. Una parte se ha realizado con pilotes y otra con micropilotes. Éstos se llevaron al interior de la nave porque era imposible meter dentro una máquina

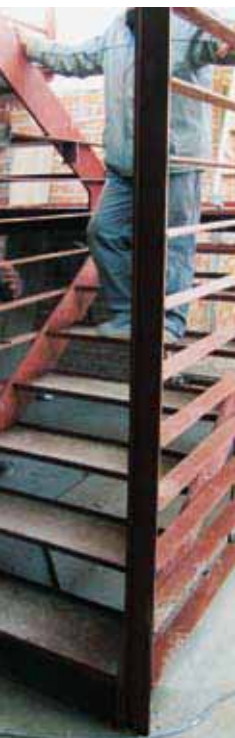
4

4. Ejecución de la escalera metálica de acceso a la entreplanta.
- 5 y 6. Alzados principales: este, sur (5), oeste y norte (6).
- 7 y 8. Secciones longitudinales y transversales.
