COMPORTAMIENTO TÉRMICO DEL SISTEMA SATE: ANÁLISIS DE LA FACHADA DE UN EDIFICIO DE LOS AÑOS 50 REHABILITADO EN MADRID.

Varela Luján, Sheila¹; Rodríguez Sánchez, Antonio²; Viñas Arrebola, Carmen³; Aguilera Benito, Patricia³; Piña Ramírez, Carolina²; González Cortina, Mariano²

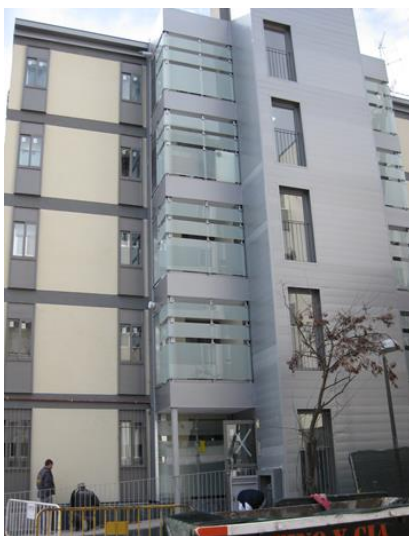
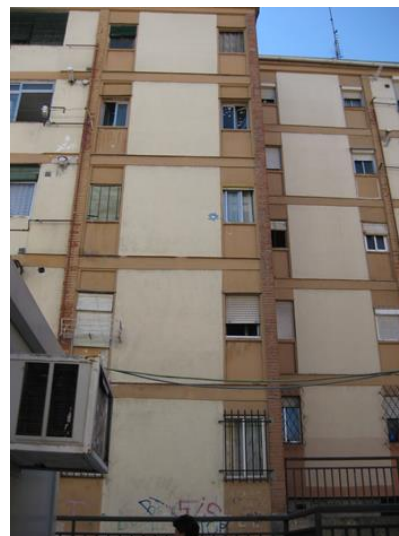
Figura 2. Imagen de los edificios estudiados. Fachadas norte. Rehabilitado N°51(izquierda) y original N°47(derecha).

El edificio estudiado se encuentra en la Calle Benimamet, en el sur de Madrid. Es un edificio construido en los años 50, antes de la entrada en vigor de la primera normativa térmica de 1979. Los portales a estudiar son el que está situado en el extremo del bloque, el número 51 y el opuesto, el número 47 (Figura 1). El número 47 está en estado original y el 51 ya está rehabilitado con SATE (Figura 2). Las viviendas tienen la orientación de la fachada principal al norte y la posterior al s

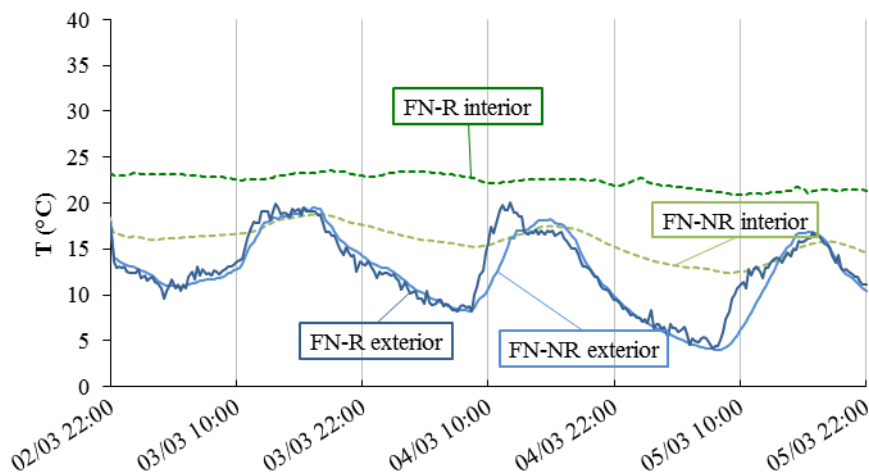
Figura 6. Temperaturas superficiales en la fachada norte, rehabilitada y no rehabilitada.

En la siguiente figura (Figura 6) se muestran las temperaturas en el periodo escogido en la orientación norte. Se puede apreciar que las temperaturas exteriores superficiales fluctúan con el mismo comportamiento, pero en el caso de la fachada rehabilitada se observan discontinuidades. Esto es debido al acabado de la fachada rehabilitada y a su baja capacidad calorífica.

En el caso de las temperaturas superficiales interiores es notable la diferencia de comportamiento entre la fachada no rehabilitada y la rehabilitada. Esta última mantiene una temperatura estable en todo el periodo (media de 23°C) mientras que la primera fluctúa de manera que sigue la misma tendencia que la temperatura superficial exterior (media de 15,89°C).

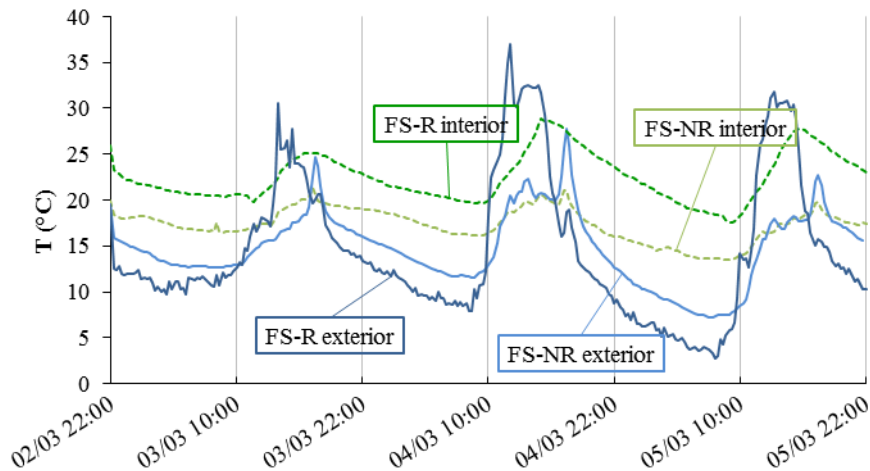
Figura 7. Temperaturas superficiales en la fachada sur, rehabilitada y no rehabilitada.

En la Figura 7, se muestran las temperaturas superficiales en la orientación sur de las viviendas. En este caso las temperaturas superficiales exteriores fluctúan con mayor oscilación entre las máximas y las mínimas. Se observa también discontinuidades en el periodo, en el mismo caso que en la orientación norte, se debe a que la fachada rehabilitada tiene baja capacidad calorífica.

En el caso de las temperaturas superficiales interiores, ambos casos mantienen un comportamiento que se corresponde al de las temperaturas superficiales exteriores pero en este caso la diferencia de temperaturas superficiales entre el interior y el exterior de la fachada rehabilitada es mayor, lo que implica que hay menos influencia de las temperaturas exteriores.

La superficie interior en la no rehabilitada tiene una media de 17°C y la superficial interior en la rehabilitada sube hasta 22°C.
