Paisatge, temps i arquitectura

Restauració del castell de la Tossa de Montbui

Mirador de l'Anoia

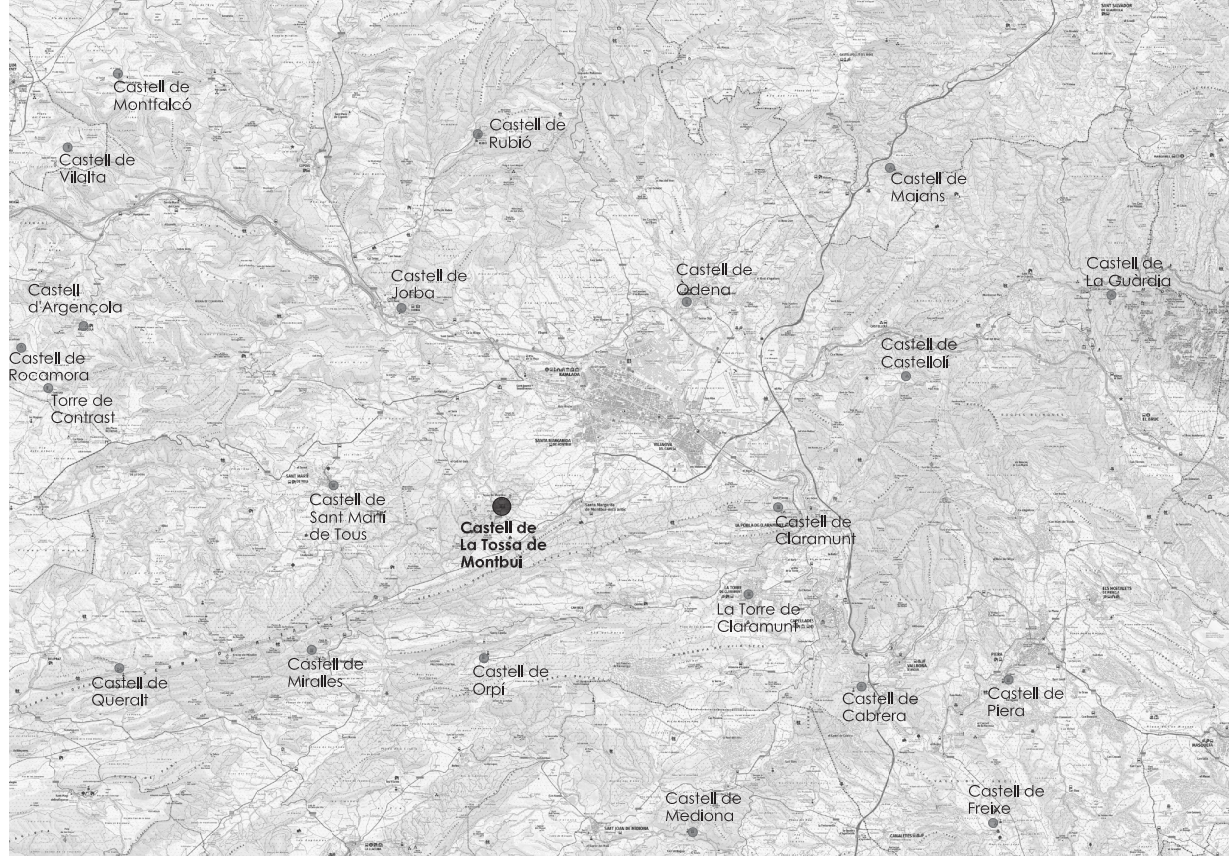
Cartografia del castell de la Tossa com a peça clau en el seu entorn

I quina és la lògica geogràfica del Castell de la Tossa? La seva situació en un turó al sud-oest d'Igualada a 620 metres per sobre del nivell del mar esdevé un punt estratègic de defensa militar des del període medieval i des d'on es controlaven altres castells de la zona com els de Castellolí, Olèrdola, la Pobla, Òdena, Jorba, Claramunt, Orpí, Queralt i Argençola, així com les torres d'Ocelló i Badorc.

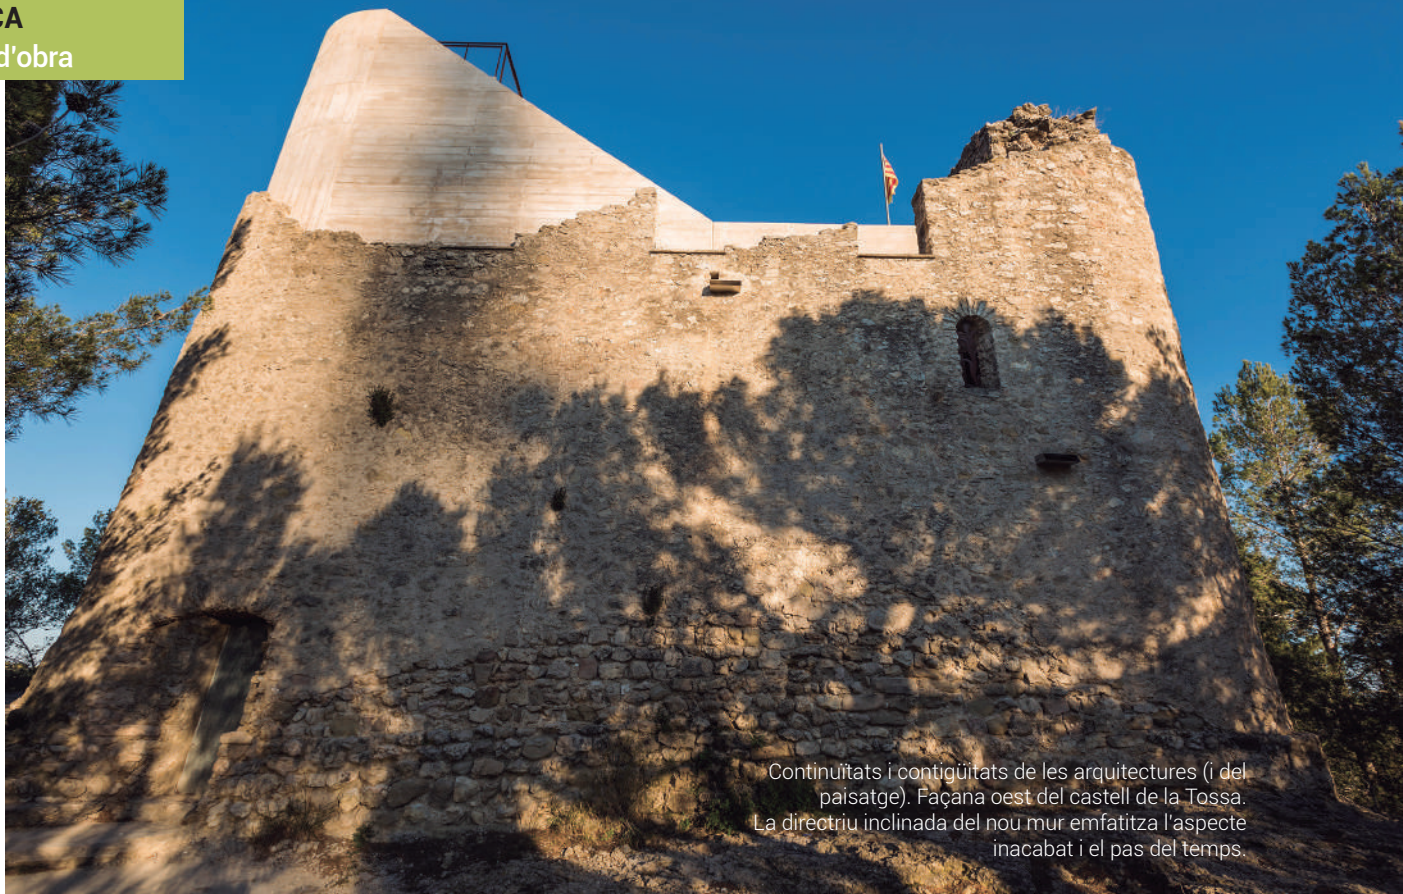
Continuïtats i contigüïtats de les architectures (i del paisatge). Façana oest del castell de la Tossa. La directriu inclinada del nou mur emfatitza l'aspecte inacabat i el pas del temps.

Al mur orientat a l'oest, parcialment enderrocat i on hi havia l'escala que comunicava les plantes originals, es concentren dos dels punts propositius principals: d'una banda, la consolidació dels murs existents i de l'altra, l'accés al nivell superior que, a partir d'ara, esdevindrà un mirador en el paisatge.

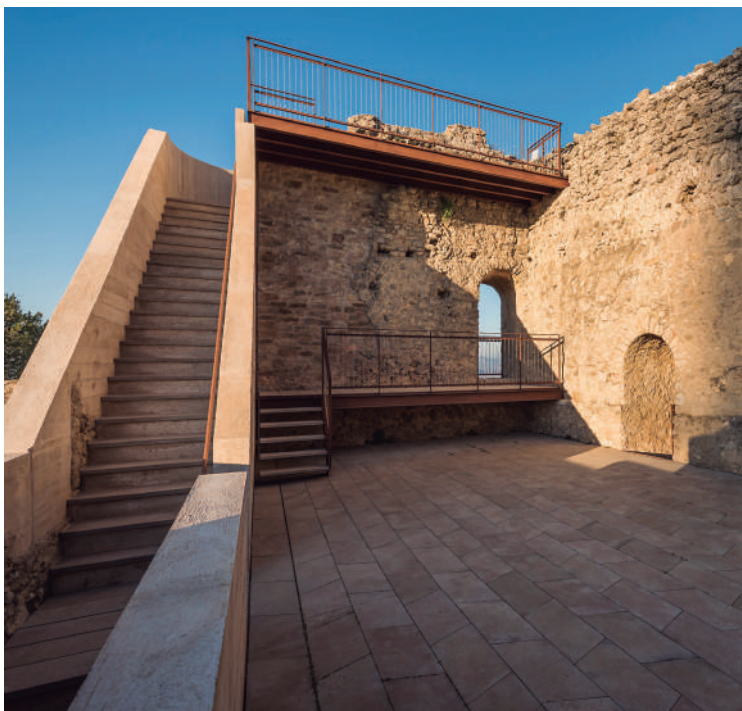
Vista general del terrat del primer pis amb l'accés a la part superior del mirador

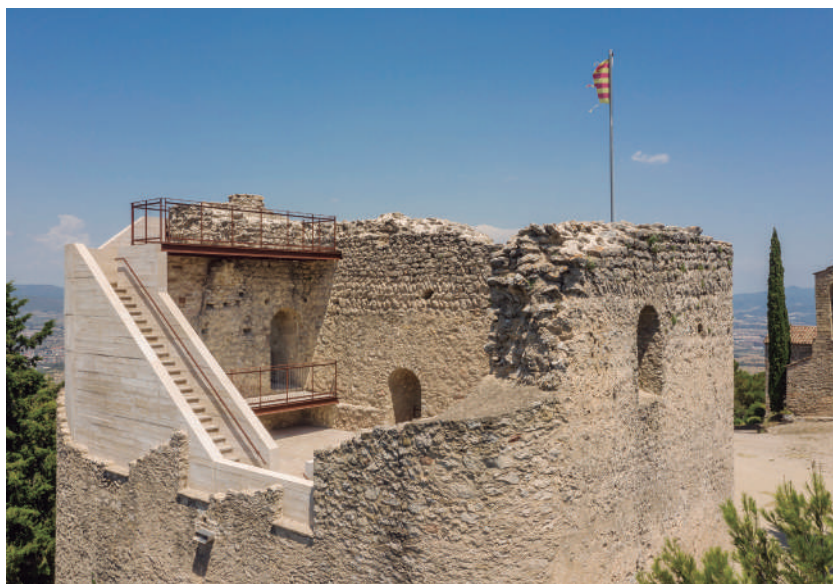
Vista exterior des de l'oest on es divisa la intervenció de l'escala i les passarel·les integrades al conjunt del castell

Aquest accés es formalitza en una escala construïda en el gruix del mur. Aquesta escala comunica la planta baixa amb la planta primera (avui terrat descobert) i arriba fins al punt més elevat de l'edificació des d'on s'albira una panoràmica extraordinària del paisatge anoienc.

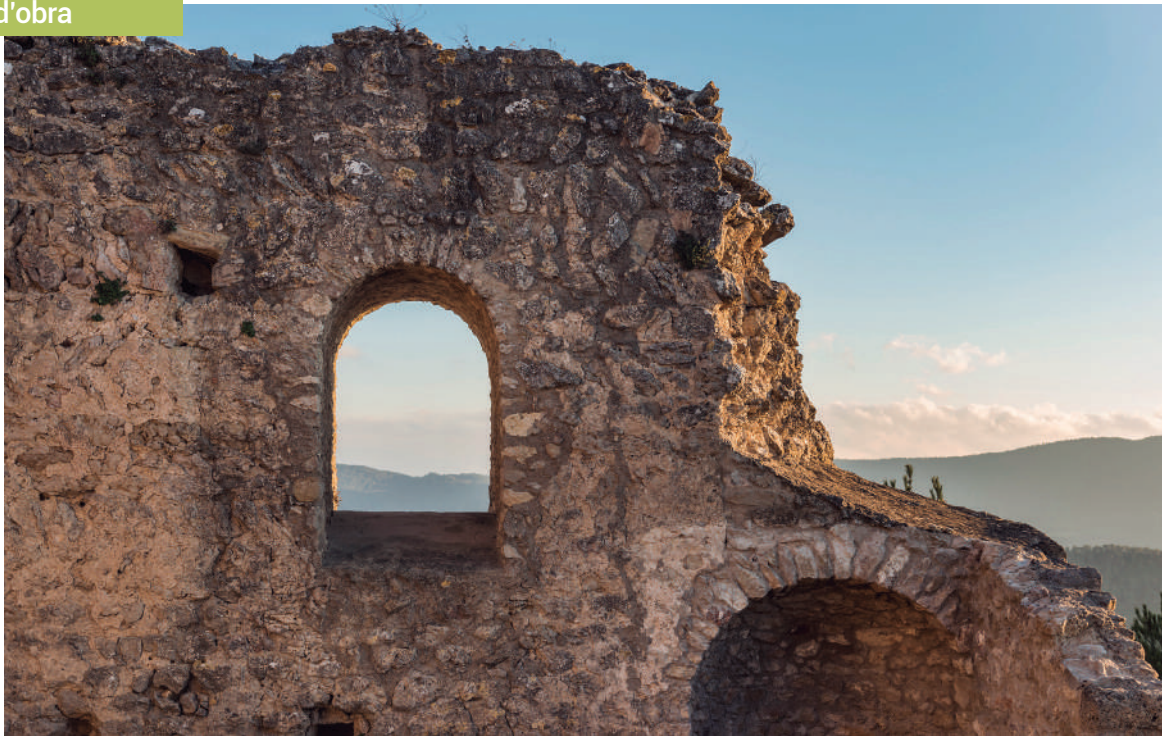
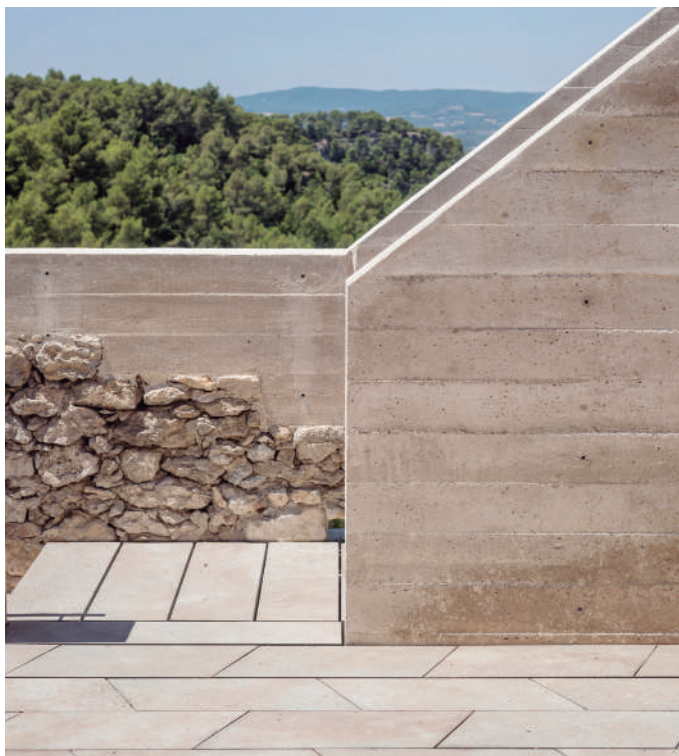
Materials originals i nous conviuen contigus i en continuïtat

Quant a la consolidació dels murs (també en la construcció de la nova escala), es tria la calç com a element principal. Sobre els murs de maçoneria existents i consolidats, es col·loca una lletada de morter de calç que fa d'element d'unió d'ambdós moments arquitectònics de l'edificació. La calç en massa és el mateix material emprat pel rejuntat i la consolidació dels murs existents, integrant-se així constructiva i cromàticament amb les preexistències.

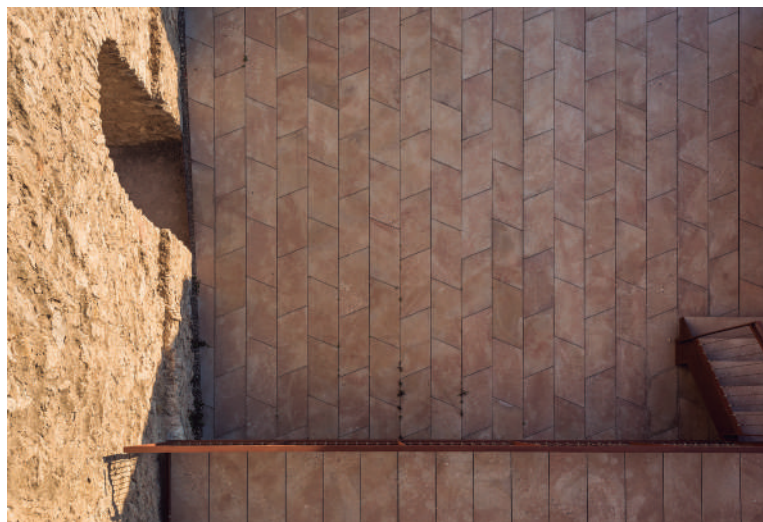
Detall de la nova pavimentació

- Els graons acabats amb peces de pedra natural a l'escala principal. Un paviment, també d'arenisca amb cantells esbiaixats a la terrassa i graons de fusta de pi tractada a l'autoclau a la passarel·la superior.

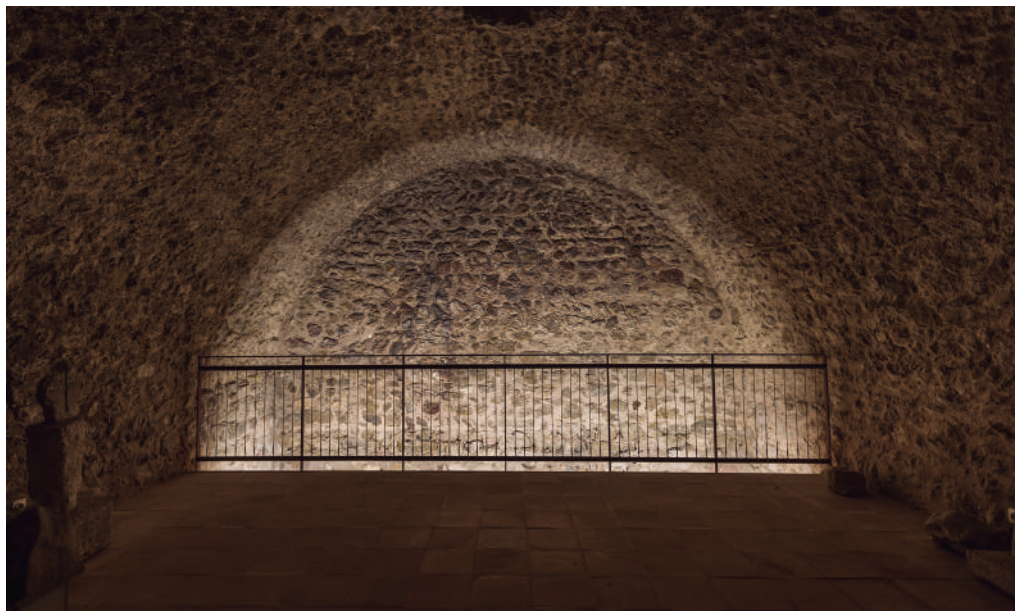
Visibilització del volum original de la cisterna des de la planta baixa, després de retallar el forjat que s'havia afegit en una etapa posterior. Així s'explica la tipologia constructiva original de l'edifici i la seva evolució en el temps

- L'estructura metàl·lica per al primer tram d'escala però també per la passarel·la superior. Les UPN 200 com a element de reforç en el tall de forjat per a la nova escala i les IPN galvanitzades que suporten la passarel·la. Però també trobem una jàssera metàl·lica en el tram de forjat de la planta baixa enderrocat, que deixa al descobert la planta soterrani i consolida l'espai com un vestigi de l'antiga cisterna.

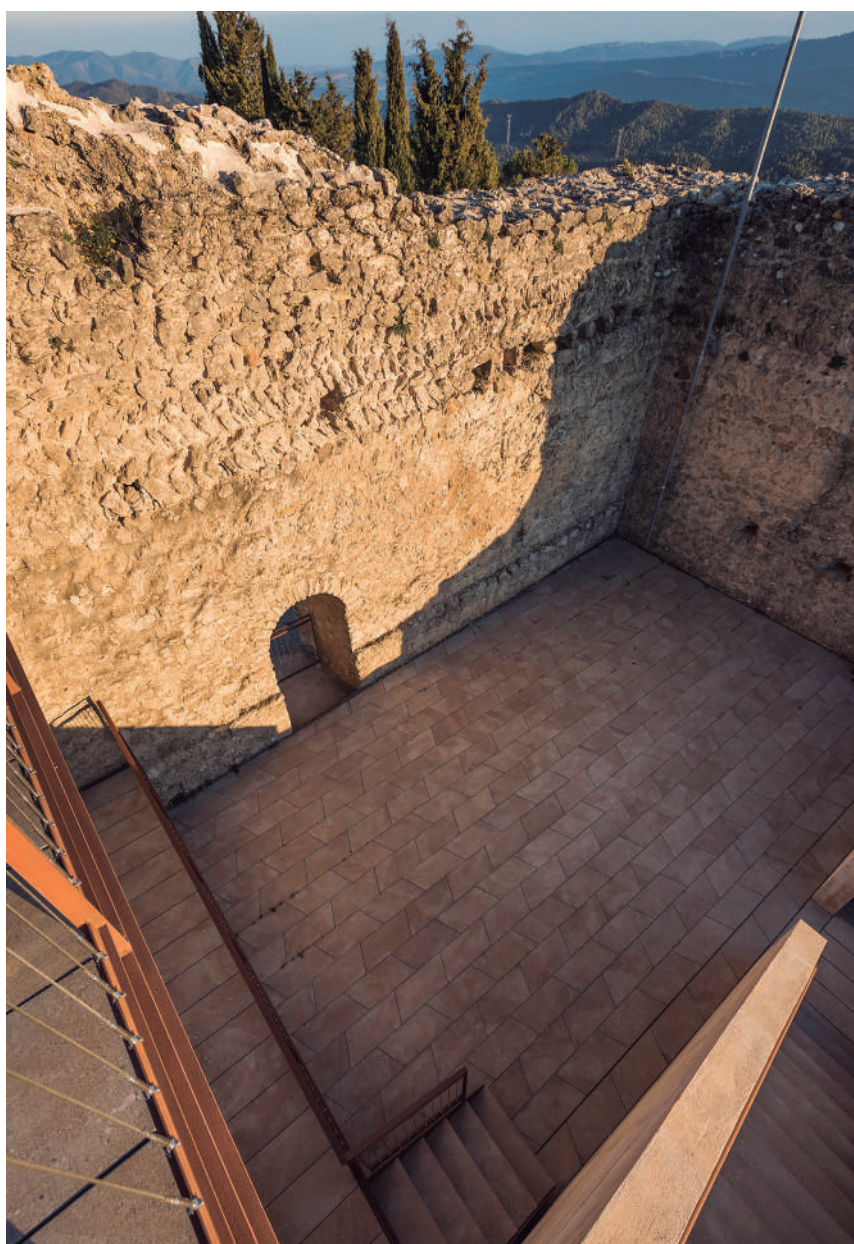
Vista general de la nova pavimentació amb pedra de Cardona. Un material de la zona, amb poc manteniment i que es fusiona en continuïtat i contigüitat amb l'arquitectura preexistent

el fet que la constructora suggerís un canvi en el paviment (inicialment previst amb peces de gres) per un de pedra natural. Una proposta que fou aprovada per la direcció facultativa un cop revisades les condicions tècniques i econòmiques del nou material.

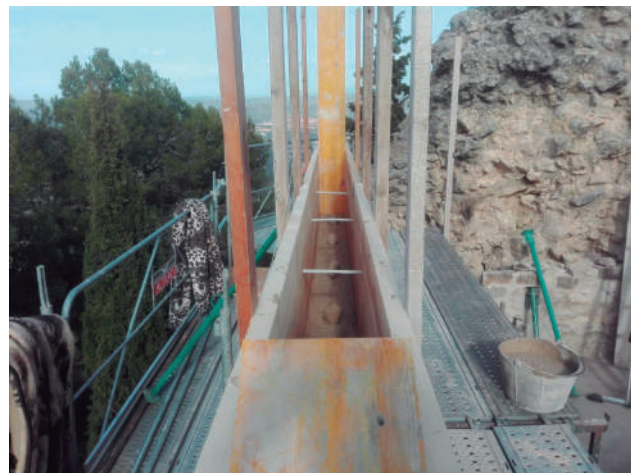
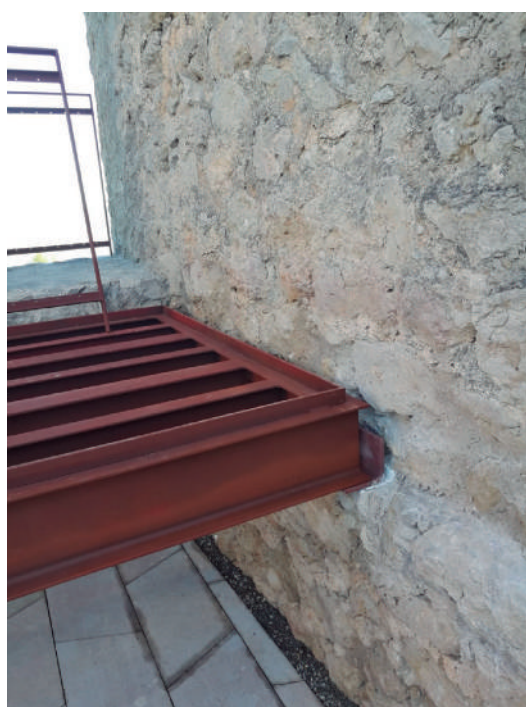
Diverses fases del procés d'obra
i detalls constructius

- L'enderroc del badalot i l'escala originaris realitzats sota control arqueològic. L'execució de ponts d'unió entre les pedres irregulars rejuntades amb morter de calç existents i la nova estructura de formigó de calç. El sanejat de paraments i el reaprofitament de carreus originaris.

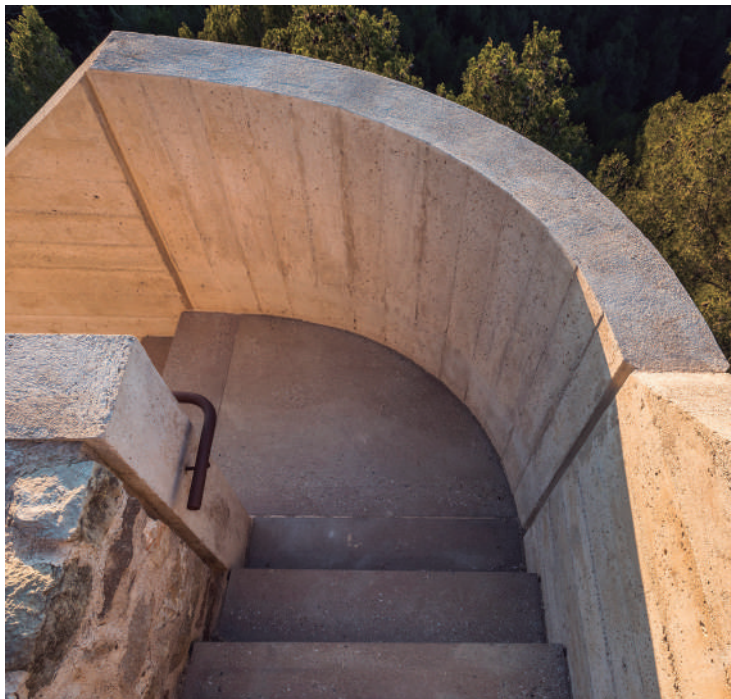
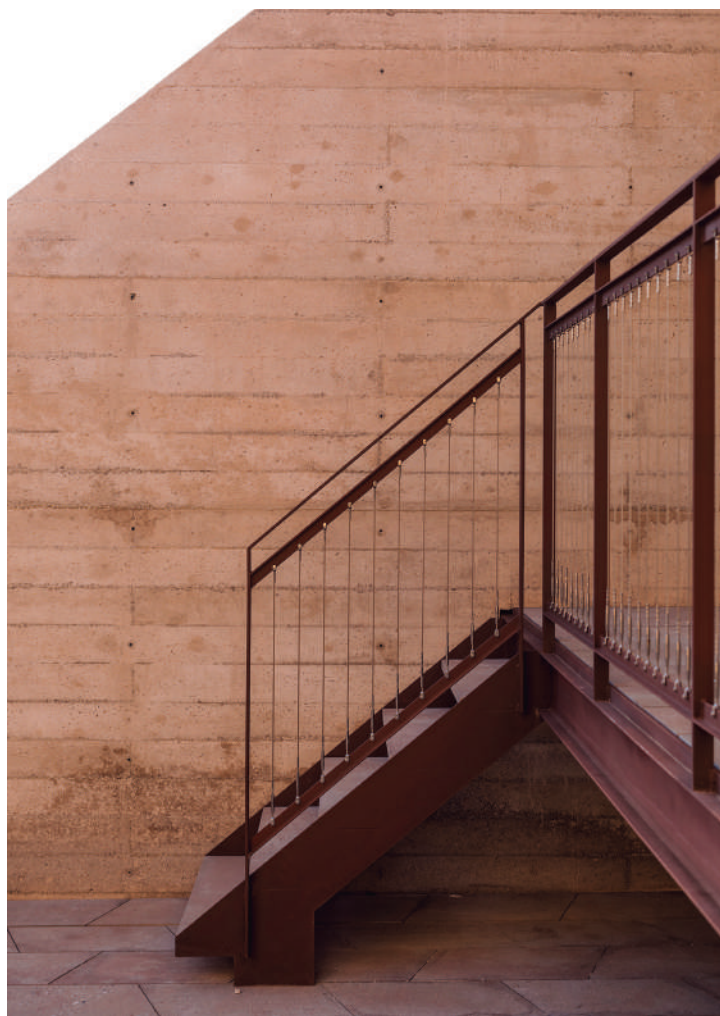
Alguns detalls de l'escala i la passarel·la metàl·lica de la terrassa

- Les baranes d'acer galvanitzat amb cables tensors d'inòx que coincideixen amb les juntes del paviment en el tram de la passarel·la.
- Un passamà que incorpora una tira LED a la part inferior en tota la longitud de la nova escala, compresa entre murs de formigó. Una oda a l'equilibri i la proporció que culmina en un joc de llums indirectes i projecció d'ombres quan es pon el sol, emmarcat d'un cromatisme amorterat de calç, artesania i tradició.

incompatibilitat d'aquest material amb l'acer -tan utilitzat pel ciment pòrtland- s'erigia com a camí crític i obligava a buscar solucions alternatives. Una recerca que culminà amb l'ús de fibres de carboni d'alta resistència que descansaven sobre els diferents graons i que foren encastades amb resines epoxi als murs que l'encofraven. Alhora, els nous murs foren armats amb fibres de
