TEMA CENTRAL

Desconstrucció per construir-lo de nou

Guillem Cullell Palau,
arquitecte tècnic, cap d'obres de l'empresa OSG SERVEIS GRUP SLU,
adjudicatari de les obres de rehabilitació integral.

Fases de construcció de les obres de rehabilitació integral de l'antic Cinema Modern de Girona

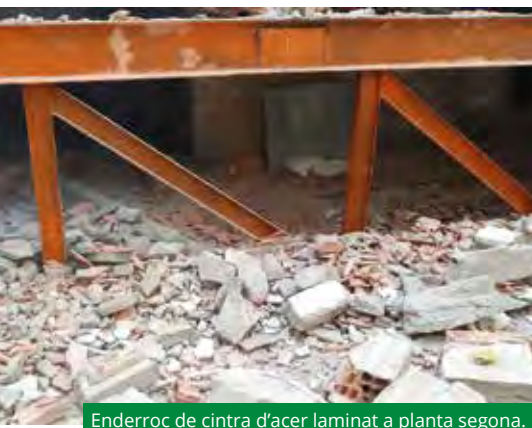
Enderroc de cintra d'acer laminat a planta segona.

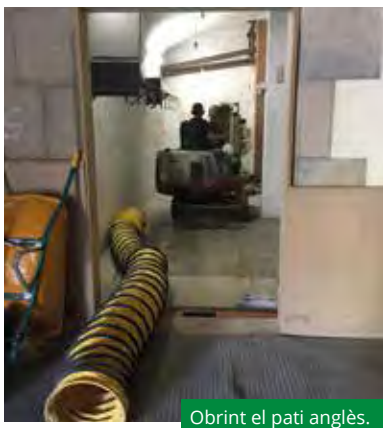
Obrint el pati anglès.

Un dels punts més complexos va ser l'obertura del pati de llums que connectaria la planta noble del futur edifici amb l'entrada inferior, aconseguint d'aquesta manera una connexió de llums entre plantes i un nou element arquitectònic a l'edifici.

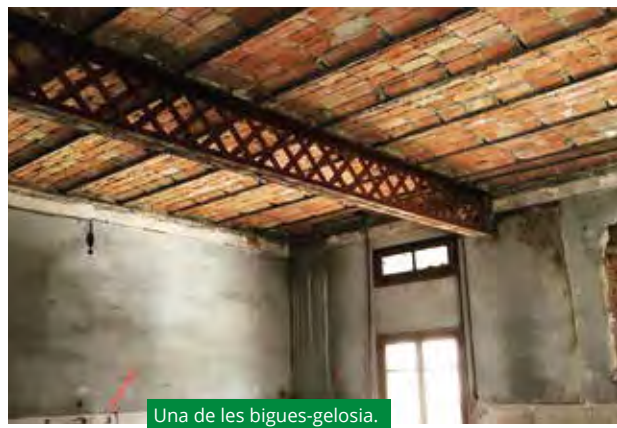
Una de les bigues-gelosia.

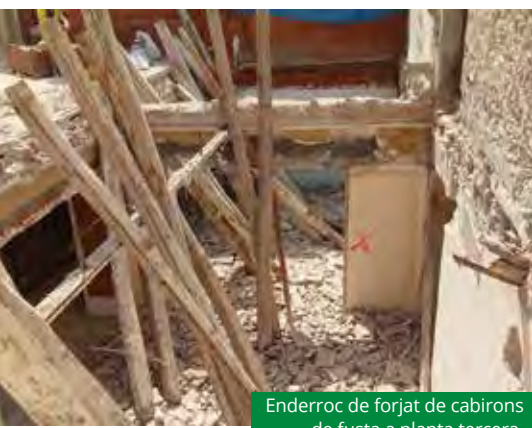
Enderroc de forjat de cabirons de fusta a planta tercera.

Vam poder interpretar l'edifici durant la seva desconstrucció, de tal manera que des de la planta baixa a la darrera planta de l'edifici, es podia trobar el pas de la història representat en diferents sistemes constructius: des de volta de pedra, volta catalana, arcs, forjats amb cabirons, forjats amb bigueta de ferro i revoltos de volta de maons, fins estructures d'acer més actuals.

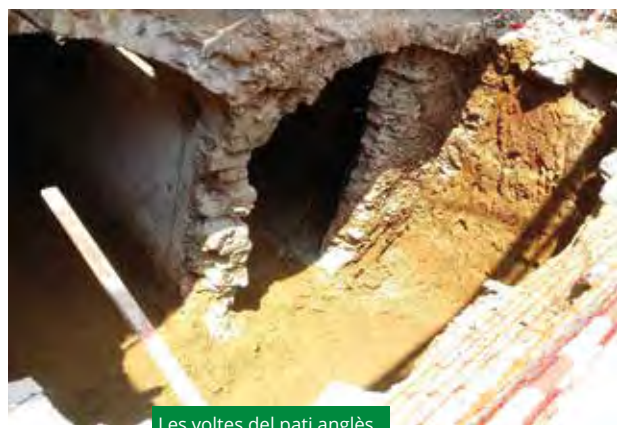
Les voltes del pati anglès.

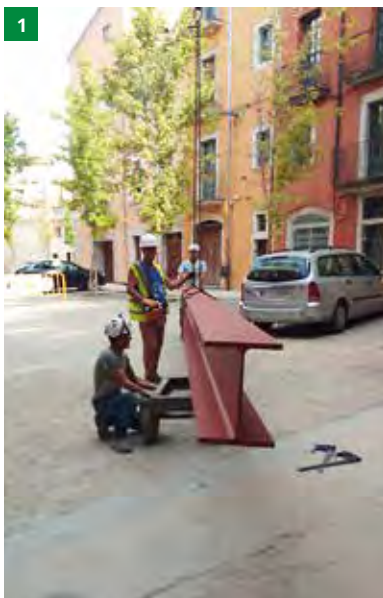
1

1. Descàrrega de biga per reforç de sostre de biguetes planta baixa.

Es van combinar tècniques d'apuntament i estintolaments dels elements existents que calia enderrocar. Aquests treballs van anar lligats amb el procés de reforç estructural definitiu, sovint amb perfil d'acer laminat de grans dimensions.

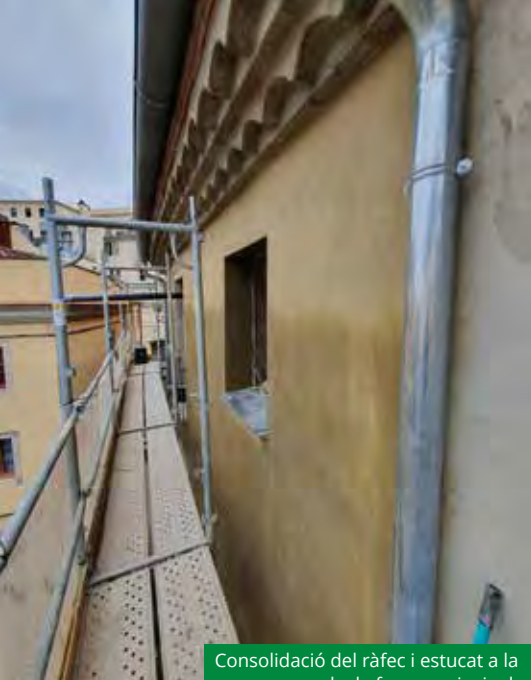
Consolidació del ràfec i estucat a la calç de façana principal.

Si parlem dels revestiments i tancaments exteriors, el més interessant és l'aplicació que es va dur a terme mitjançant repicat, neteja de la pedra de contorns de finestres, regularització i estucat a la calç de la façana principal amb tècniques tradicionals. Es van replantejar les juntes de treball d'acord amb els rendiments diaris i es va estudiar la manera d'intentar salvar el màxim els desploms verticals i els desnivells horitzontals que presentava la façana original.

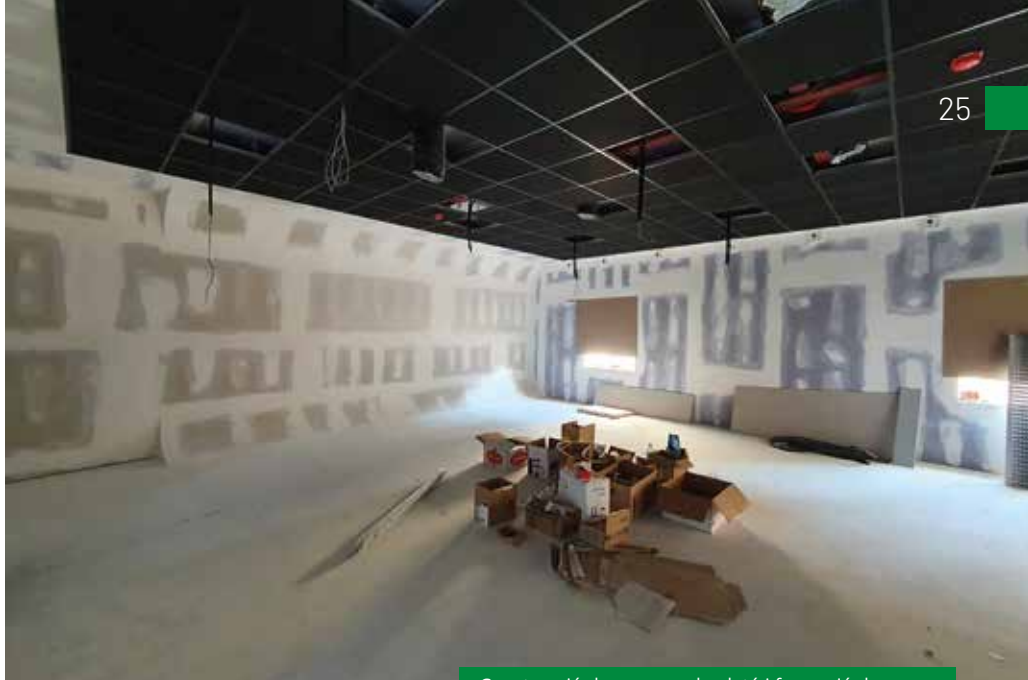
Construcció de a nova sala plató i formació de cromat.

va treballar amb revestiments tradicionals i, a partir de la planta segona, tercera i quarta es va treballar amb materials tècnics aplicats amb fins molt específics. Es va insonoritzar la sala Truffaut mitjançant envans de cartró guix. La sala annexa, la sala plató i la sala de postproducció, mitjançant terra tècnic, parets i sostres.

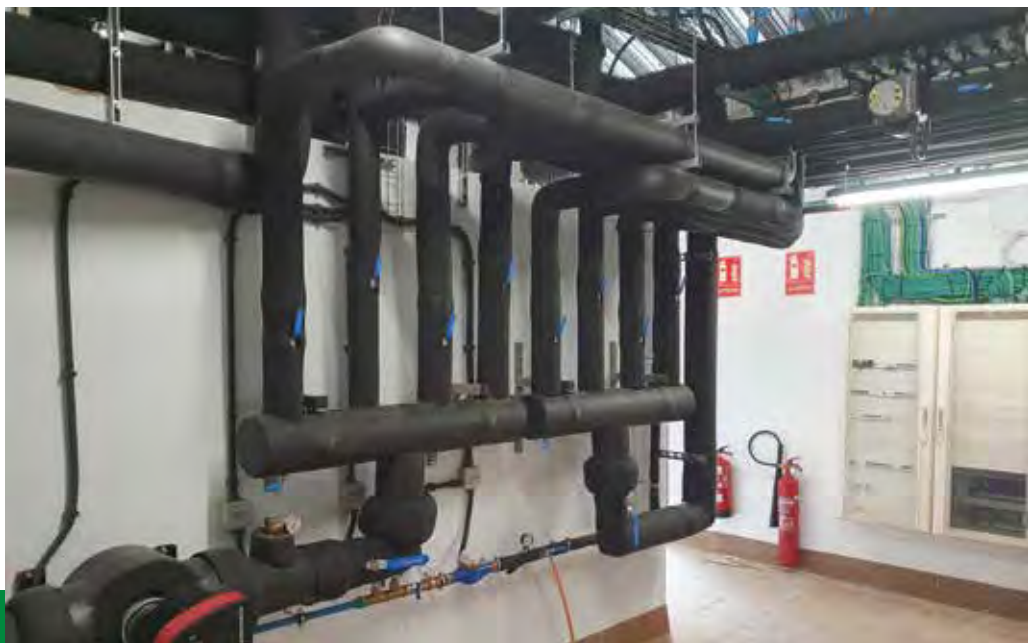
Sala d'instal·lacions.

Si parlem de les instal·lacions, gairebé en podríem escriure tot un article, ja que avui en dia tenen un paper fonamental en els equipaments públics. El sistema de producció de l'edifici és mitjançant dues unitats exteriors de bomba de calor amb sistema aire-aigua per tot l'edifici. La climatització es va dur a terme seguint un projecte amb fancoils de diferents tipologies, segons l'espai, i una unitat de tractament d'aire dedicada a la sala gran del cinema Truffaut.

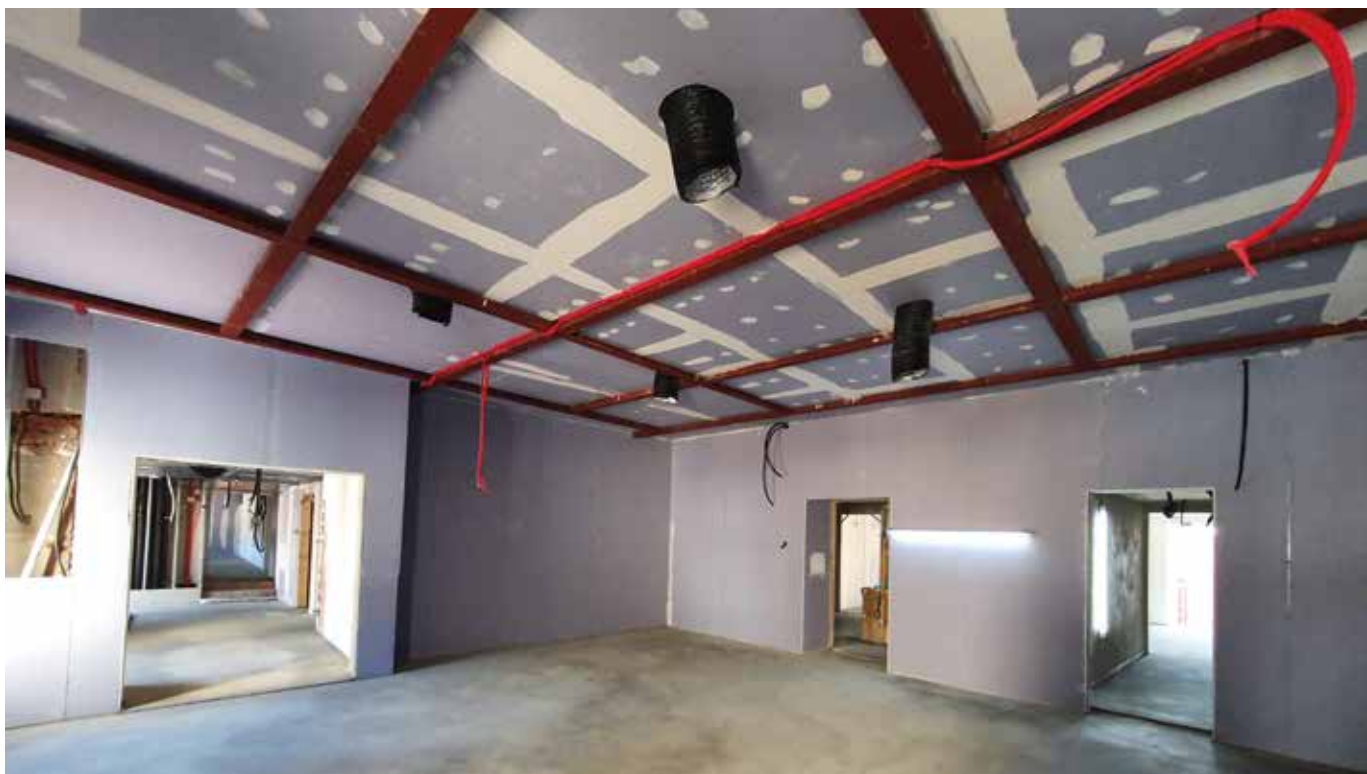
El nou plató en formació. Es pot apreciar la pell acústica.
