SEDE DE COCA-COLA EN MADRID

## SOBRESALIENTE EN ECOLOGÍA

Ubicada en el margen exterior de la circunvalación M-40 norte, esta construcción se ha concebido, según sus autores, "como un edificio-joya que ofrece lo mejor en su corazón. Las decisiones que en él se tomen son transparentes, como la mejor democracia".

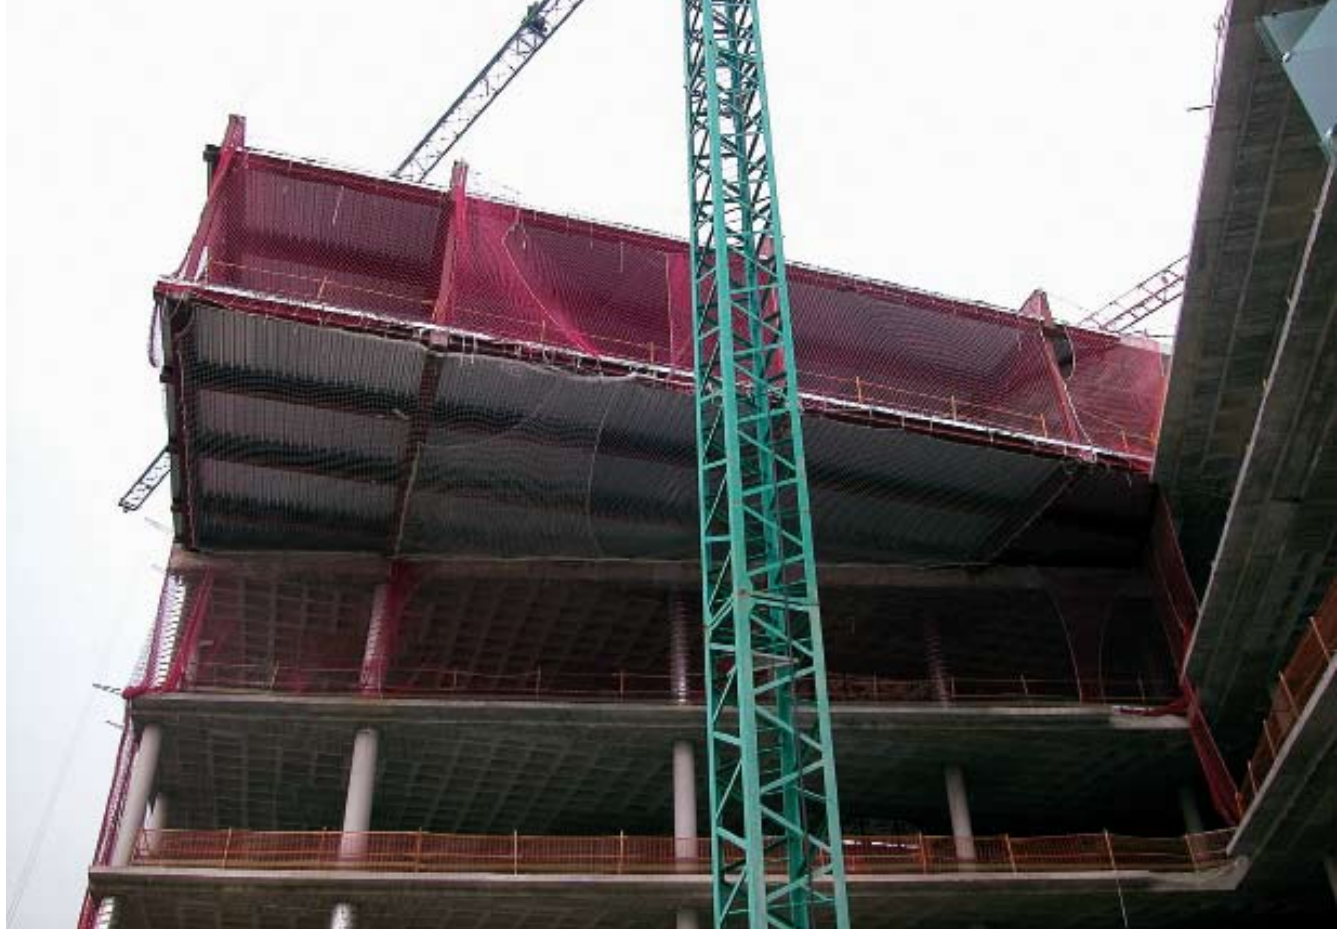
La planta cuarta tiene una superficie de unos 160 m<sup>2</sup> suspendidos en el aire y sustentados por cuatro vigas metálicas que vuelan desde la cubierta y de las que cuelga esta zona del forjado mediante cuatro tirantes de acero macizo. El vuelo en la zona más corta del voladizo es de unos cuatro metros, y en el extremo más alejado es de casi nueve metros.

Debido a que el forjado de suelo de la planta en esta zona está “colgando” de las vigas del forjado de techo, la ejecución se realizó comenzando por el forjado de cubierta y luego se descolgaron los tirantes que sustentaban las vigas metálicas del forjado de suelo. Este sistema se compone de cuatro vigas metálicas de 125 cm de canto que se hormigonan junto con el forjado de cubierta. Estas cuatro vigas se apoyan sobre los pilares de hormigón de la planta; de ellas descuelgan cuatro tirantes de 140 x 140 mm de sección de acero completamente macizo para sustentar el forjado inferior. Finalmente, se ejecutan la trama de vigas y correas metálicas que cierran el sistema y se ejecuta esta zona de forjado con sistema de chapa colaborante.

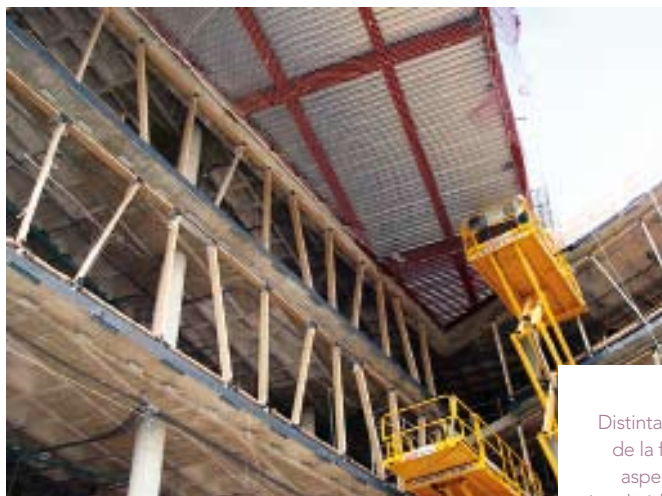
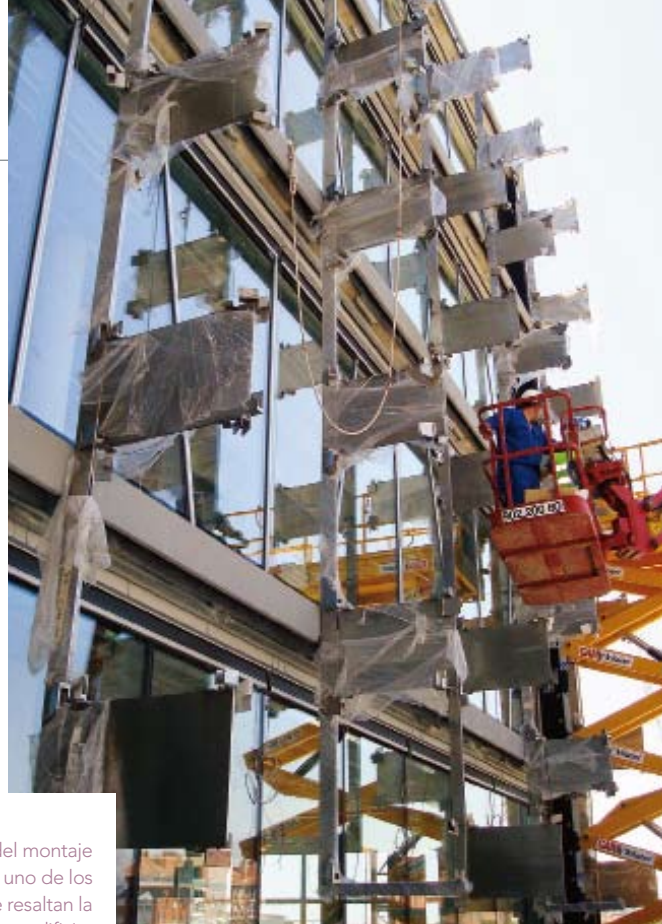
Distintas fases del montaje de la fachada, uno de los aspectos que resaltan la singularidad de este edificio.
