Construcción con tapiales

HERENCIA RICA DEL PASADO

La tierra cruda ha sido un material utilizado, desde la antigüedad, en la construcción de toda clase de edificaciones. En España, desde la segunda mitad del siglo XX, el uso de nuevos materiales asociados a la idea de modernidad relegó a un segundo plano a este tipo de construcciones.

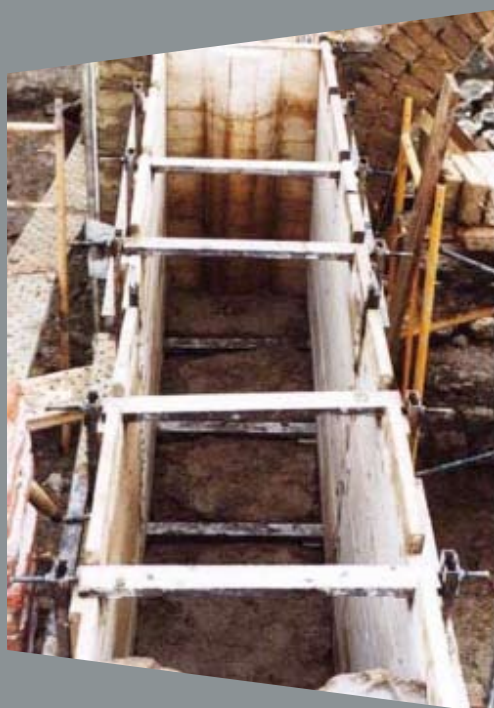
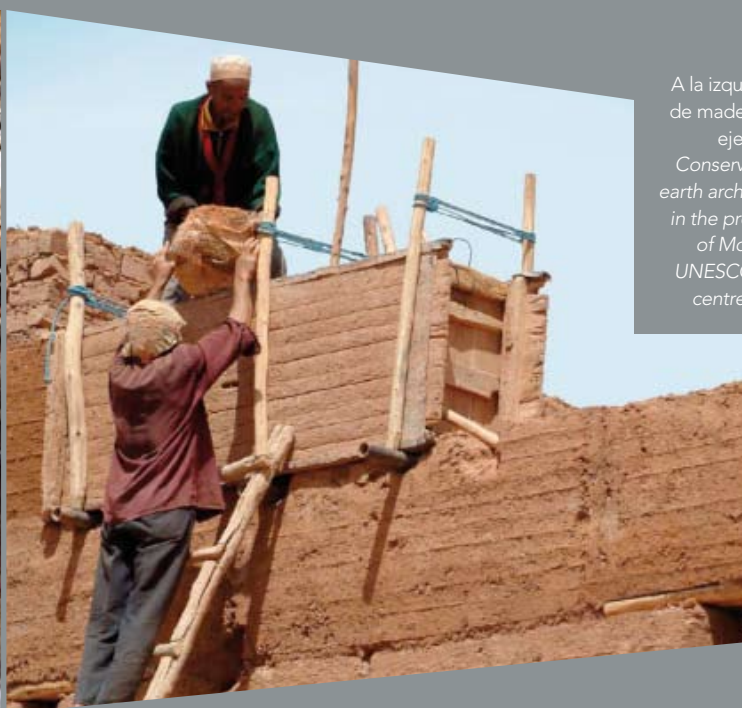
A la izquierda, encofrado de madera. A la derecha, ejecución de tapial; *Conservation manual for earth architecture heritage in the pre-saharan valleys of Morocco. CERKAS/ UNESCO world heritage centre/CRATerre-EAG.*

El tapial es una técnica que consiste en la compactación de la tierra de forma manual (o mecánica) con la utilización de un encofrado. La construcción de la tapia comienza con la ejecución de la cimentación. General-

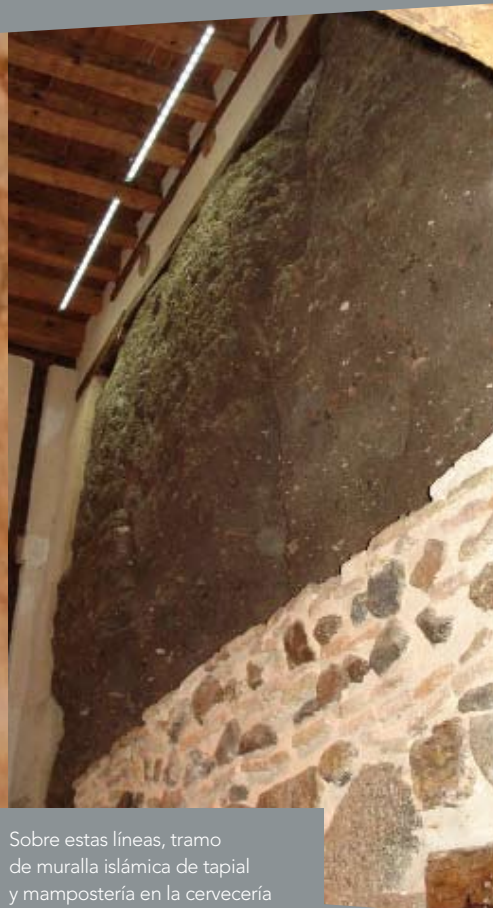
Sobre estas líneas, tramo de muralla islámica de tapial y mampostería en la cervecería El Trébol, de Toledo.

La construcción mediante la técnica del tapial o su restauración no es sólo objeto de estudios teóricos sino que en muchos lugares está a la orden del día. Es el caso de lo ocurrido en la cervecería El Trébol, en Toledo. Durante las obras de reforma, se constató que una de las medianeras del inmueble era un tramo de muralla muy bien conservado del alcifén (cierre occidental entre la medina y la alcazaba de un recinto construido por Abderramán III y una puerta monumental de acceso). El cuerpo inferior de la muralla es de sillares con elementos ornamentales reutilizados en piedra de época romana y visigoda, y el cuerpo superior es enteramente de tapial, con un espesor medio en ambos niveles de 1,50 m. Mide 18 m de largo y 7,60 m de alto con respecto a

su zócalo de cimentación. El resto del edificio data de los siglos XVII y XVIII, con una profunda remodelación sufrida a finales del XIX e inicios del XX. Este hecho supuso replantear el proyecto para solucionar los problemas constructivos que generaba tener 7 m de largo por más de 2 m de alto de tapial en la parte alta de la muralla y poner en valor los restos aparecidos. De hecho, cualquier persona al entrar en la cervecería puede disfrutar de la vista de la muralla islámica de mampostería y tapial.

El lienzo es un tapial monolítico. Ha perdido la cara exterior, por lo que no se sabe cómo era su acabado y en algunas zonas se aprecian las tongadas. En su masa hay cascotes de cerámica, trozos de mortero y demás materiales revueltos. Aunque había perdido la cara exterior, al haber formado parte del interior de una vivienda, no había sufrido la erosión de las inclemencias meteorológicas y la masa no está disgregada. Tras la rehabilitación del inmueble, la muralla, con su coronación de tapial sigue soportando las car-

gas de las plantas superiores del edificio tal y como ocurría antes de la intervención. La única actuación que se realizó en el tapial fue su consolidación interna por un restaurador. Se respetaron las faltas y daños que había sufrido a lo largo del tiempo. De ahí que lo que se contempla sea lo que queda de tapial, limpio de añadidos.

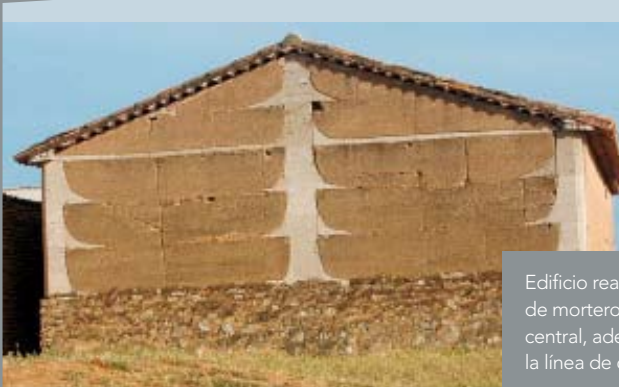
Edificio realizado con tapial con refuerzos de mortero en las esquinas y el machón central, además de la junta horizontal en la línea de cubierta en Bello (Teruel).

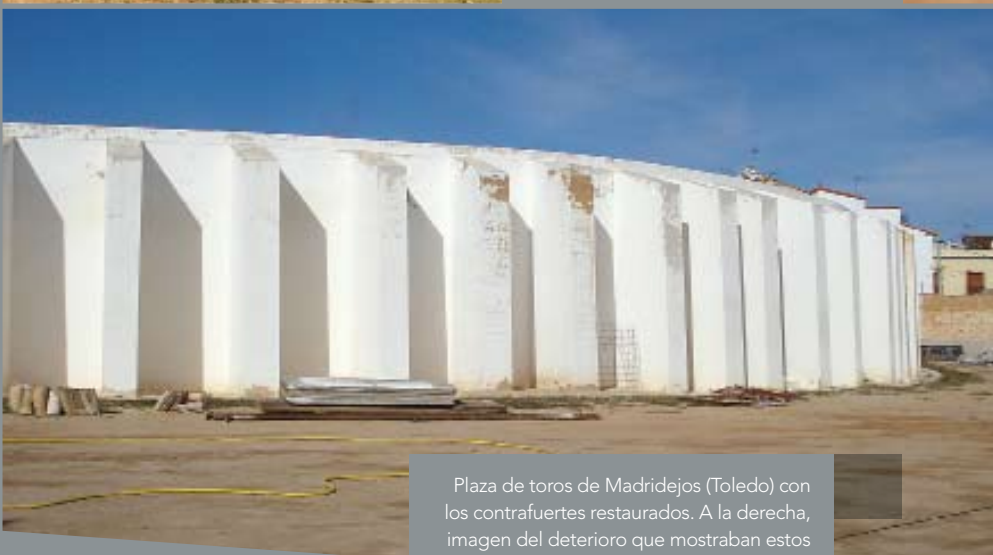
Plaza de toros de Madrídejos (Toledo) con los contrafuertes restaurados. A la derecha, imagen del deterioro que mostraban estos contrafuertes antes de la restauración.

En 1879 se inauguró la plaza de toros de Madrídejos (Toledo), hoy declarada Bien de Interés Cultural. El material elegido para su construcción, la tierra, y el sistema constructivo, el tapial, hoy en día confieren una singularidad al edificio que nada tiene que ver con la idea inicial de practicidad para su ejecución. En su momento, seguramente la elección del material se realizaría por su bajo coste, abundancia y el dominio de la técnica entre las cuadrillas de trabajadores. Se trata de una plaza con el graderío construido con tapial y reforzada la estructura al exterior con contrafuertes. El acabado es un encalado que, aplicado con regularidad, protegía al edificio de las incle-

Para su edificación, se utiliza la técnica de tapial más sencilla. La tierra se vierte dentro del encofrado y se apisona por tongadas. No se utilizan refuerzos en las caras exteriores ni en las horizontales. Tan sólo en algunos machones se aprecian verdugadas de ladrillo en las juntas horizontales. Prácticamente todos los contrafuertes se encuentran en pie, aunque algunos de ellos están separados de la estructura del graderío, y la mayoría de ellos han perdido sección en la zona más baja y en la coronación. El tapial se realizó partiendo directamente desde la cimentación, que en ocasiones también es de tapial, sin ningún tipo de zócalo de piedra, lo que facilita que el agua ascienda por capilaridad, transportando las sales que, tras los ciclos de humedad-sequedad, aumentan de tamaño y disgregan el material. La importante pérdida de sección

implica el debilitamiento del contrafuerte que, llegados a casos muy extremos, puede provocar su derrumbe. La coronación tampoco fue protegida en el origen y está expuesta al azote de la lluvia, viento, etcétera, lo que provoca pérdidas importantes de sección. El encalado regular mitigaba estos efectos.

A día de hoy, la plaza se encuentra en su IV fase de restauración. Hasta el momento se han protegido las coronaciones de los contrafuertes, se han realizado catas arqueológicas, demolido edificaciones anexas de escaso valor y se están restaurando los contrafuertes. En el caso de contrafuertes derrumbados, se han levantado siguiendo la misma técnica del tapial, utilizando tierra de la zona mejorándola con cal. En principio se pensó en reutilizar la tierra que rellenaba espacios entre contrafuertes y que provenía de la propia tierra disgregada de los mismos. Pero al ser esta tierra la que tiene un mayor contenido en sales, se ha optado por utilizar otra tierra de la zona, siguiendo el proceso de curado co-

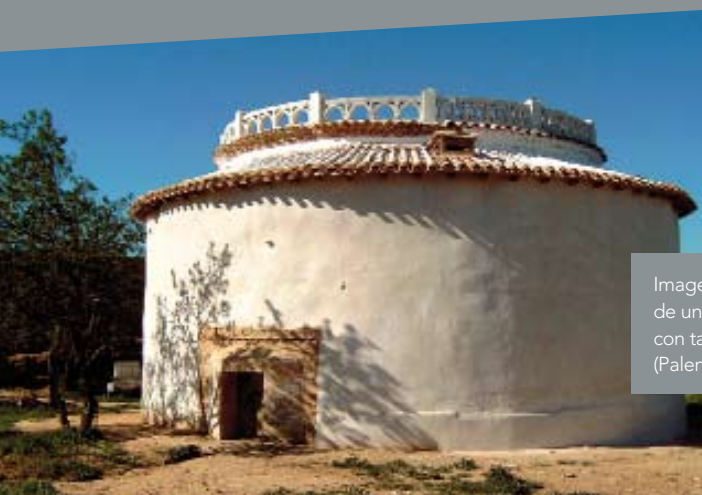
Imagen de la restauración de un palomar edificado con tapial en Frechilla (Palencia).

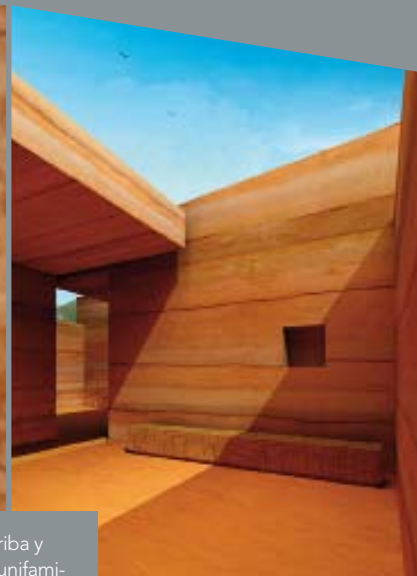
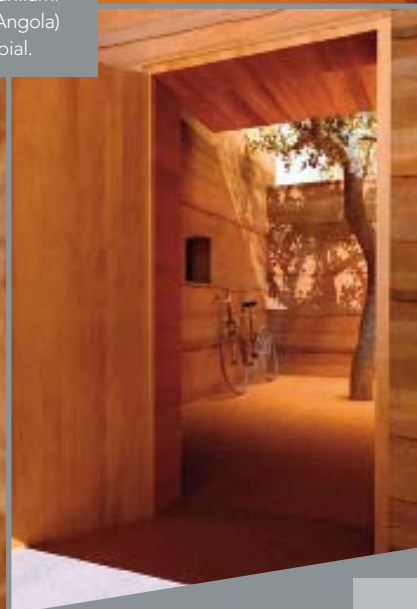
A la derecha, arriba y abajo, vivienda unifamiliar en Luanda (Angola) realizada con tapial.
