PISCINA BÁSICA POLIVALENTE EN SANTA ÚRSULA (TENERIFE)

## EL AGUA DULCE MIRA HACIA EL MAR

El mar, el cielo y el Teide son el paisaje idílico en el que se encuadra este edificio de uso deportivo, dotado con una serie de instalaciones y equipamientos de alto nivel. Un centro consagrado al agua dulce, pero inspirado por la belleza del cercano océano Atlántico.

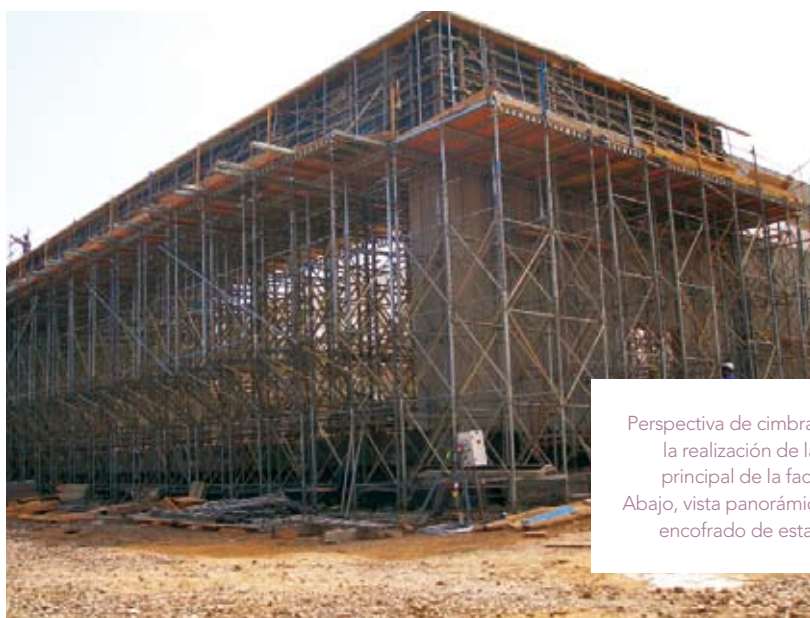
Perspectiva de cimbra para la realización de la viga principal de la fachada. Abajo, vista panorámica del encofrado de esta viga.

La cubierta es invertida en las zonas de vestuarios y actividades complementarias, y metálica ligera en la zona de piscinas. Esta última se soporta conjuntamente por vigas de madera laminada y una viga de hormigón que proporciona rigidez al conjunto, y que tiene una especial relevancia para la estructura por su envergadura y acabado. Situada en la fachada principal del edificio, con 28 metros de luz y dos metros de altura, además del sentido estructural expresado, sirve de soporte de la fachada cortina en su interior y la celosía que tamiza la luz en la zona de actividad acuática por el exterior. La complejidad de su acabado, la interrelación con los muros transversales, su ubicación en altura, el desencofrado –tanto por su condición de hormigón visto como estructural– y la necesidad de rigidizarla en sentido transversal por una cercha metálica requirió un minucioso estudio, desde la elaboración del proyecto a la posterior materialización en la obra. En primer lugar, la modificación del acabado del hormigón en el encuentro con los muros transversales, utilizando paneles fenólicos, en lugar de madera cepillada como en el resto del edificio, en los que se grafizó, de manera esquemática, la secuencia completa de la práctica de la natación. La sencillez de los trazos permitió la expresión de los mismos y, mediante el fresado de los paneles, se utilizó como acabado del encofrado, permitiendo tener un alto relieve en el paramento que, finalmente, se abujardó. De esta manera, se pudo modular, con respecto a los huecos de la carpintería, un histograma que, en realidad, alberga una junta de hormigonado. En segundo lugar, la disposición de la cimbra necesaria para su ejecución, con la contraflecha precisa para la correcta materialización del elemento, debería permitir, como condición añadida, la manipulación del encofrado en sus zonas vistas para conseguir la retirada del mismo en las dos acciones necesarias para tal cometido, el desmontaje progresivo del fondo de la viga para que la entrada en carga fuera

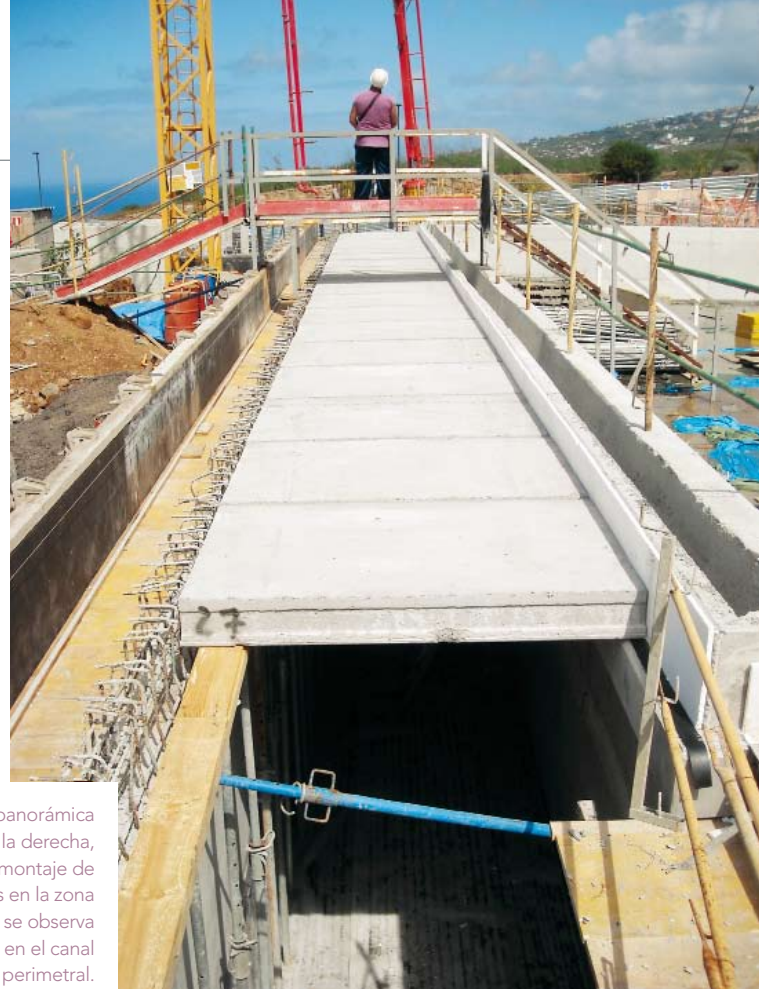
A la izquierda, panorámica de la fachada. A la derecha, detalle del montaje de placas alveolares en la zona de playa, donde se observa su apoyo en el canal rebosadero perimetral.

Su diseño ha separado los elementos de cerramiento (también de hormigón visto) de los estructurales, pese a que su acabado coincide para ser ejecutados de forma independiente en el transcurso de la obra. Los vasos de las piscinas forman parte de la estructura y sirven de apoyo a las vigas del forjado de la zona de uso de la piscina-playa. Este apoyo está resuelto mediante ménsulas realizadas conjuntamente al muro de con-

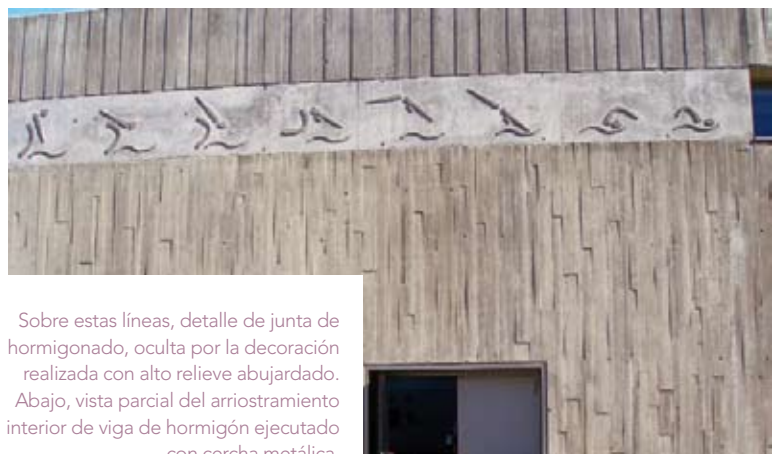
Sobre estas líneas, detalle de junta de hormigonado, oculta por la decoración realizada con alto relieve abujardado. Abajo, vista parcial del arriostramiento interior de viga de hormigón ejecutado con cercha metálica.
