CENTRO COMERCIAL Y DE OCIO LAS ARENAS, EN BARCELONA

# LA OBRA QUE HA SALIDO POR LA PUERTA GRANDE

texto y fotos\_Juan García Pareja (Arquitecto Técnico)

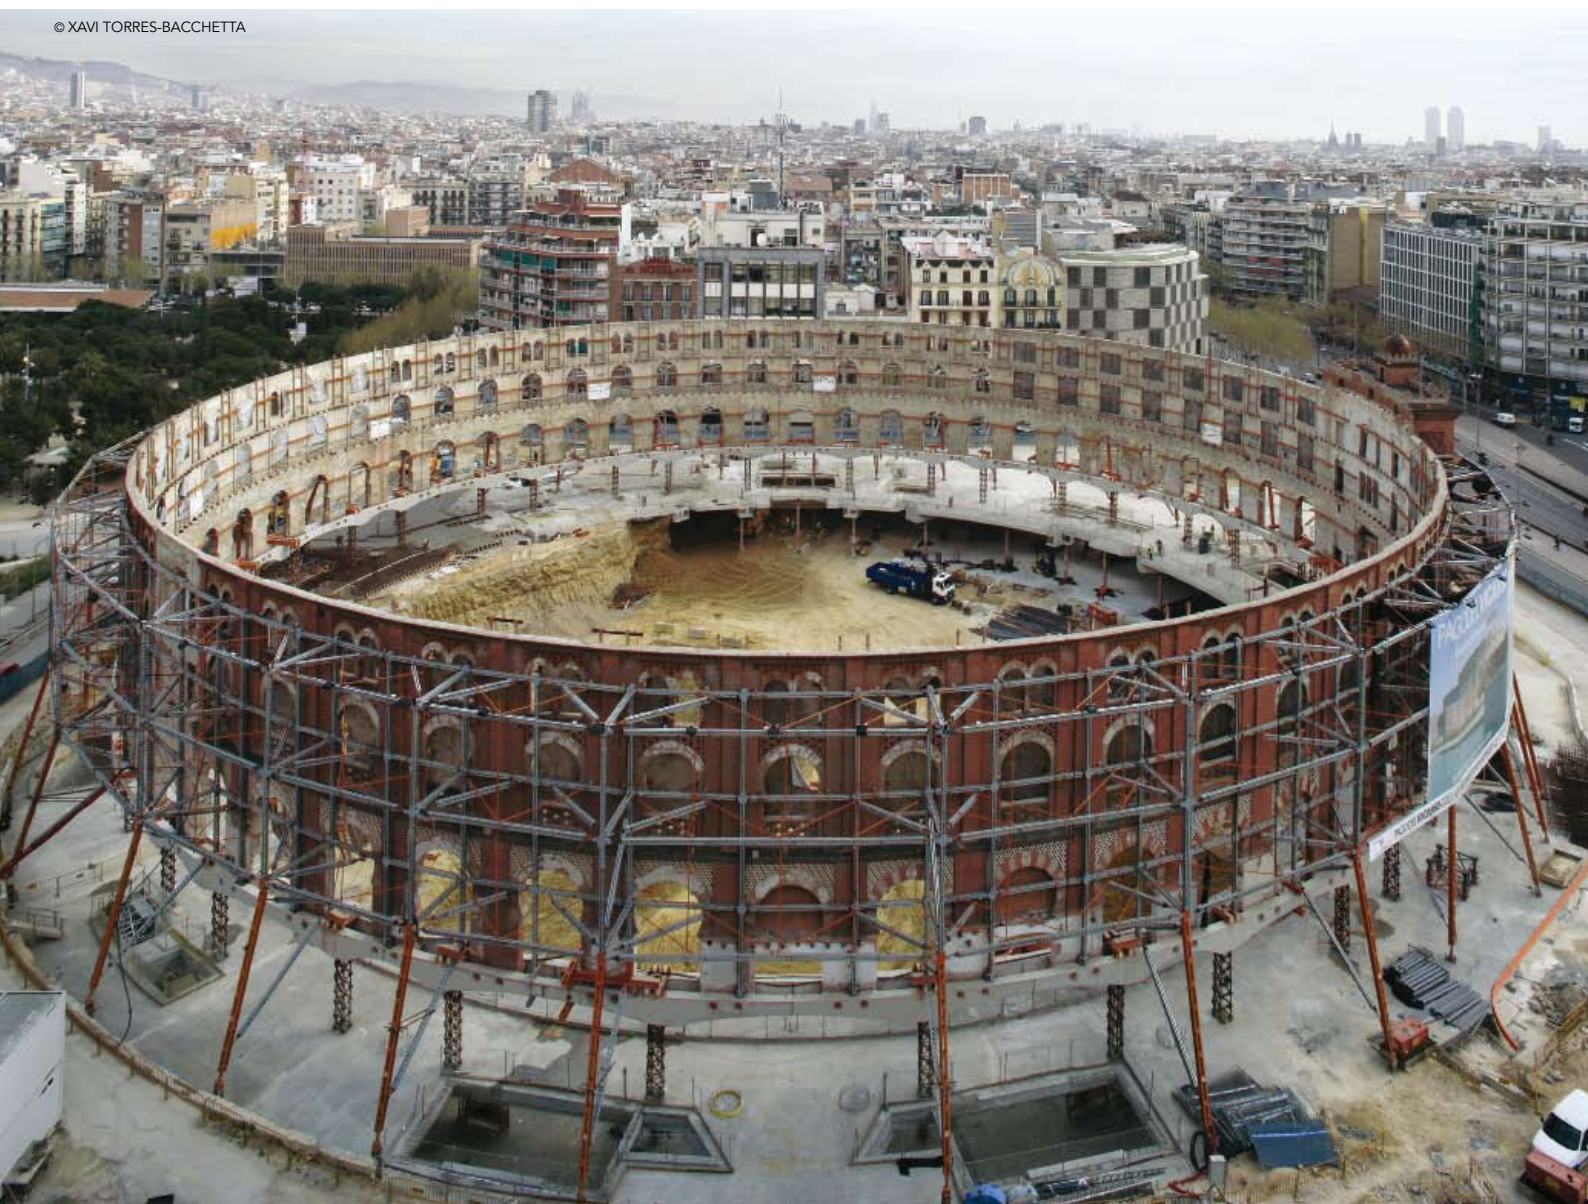
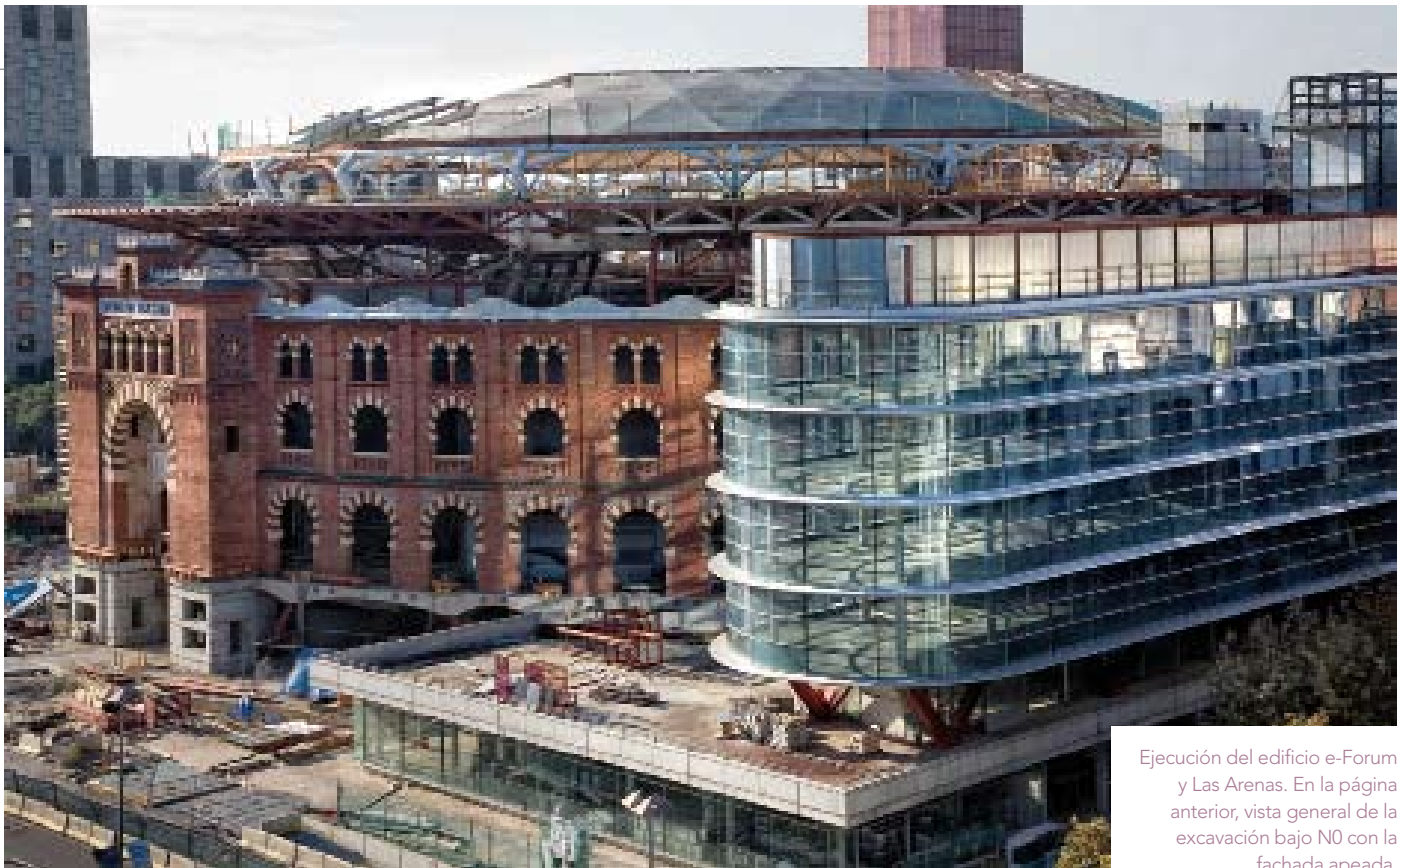
Ejecución del edificio e-Forum y Las Arenas. En la página anterior, vista general de la excavación bajo N0 con la fachada apeada.

Su mantenimiento condicionó como ningún otro el sistema constructivo de la estructura, y mediante un apeo, tanto vertical como horizontal, se mantuvo durante varios meses "suspendida" en el aire.

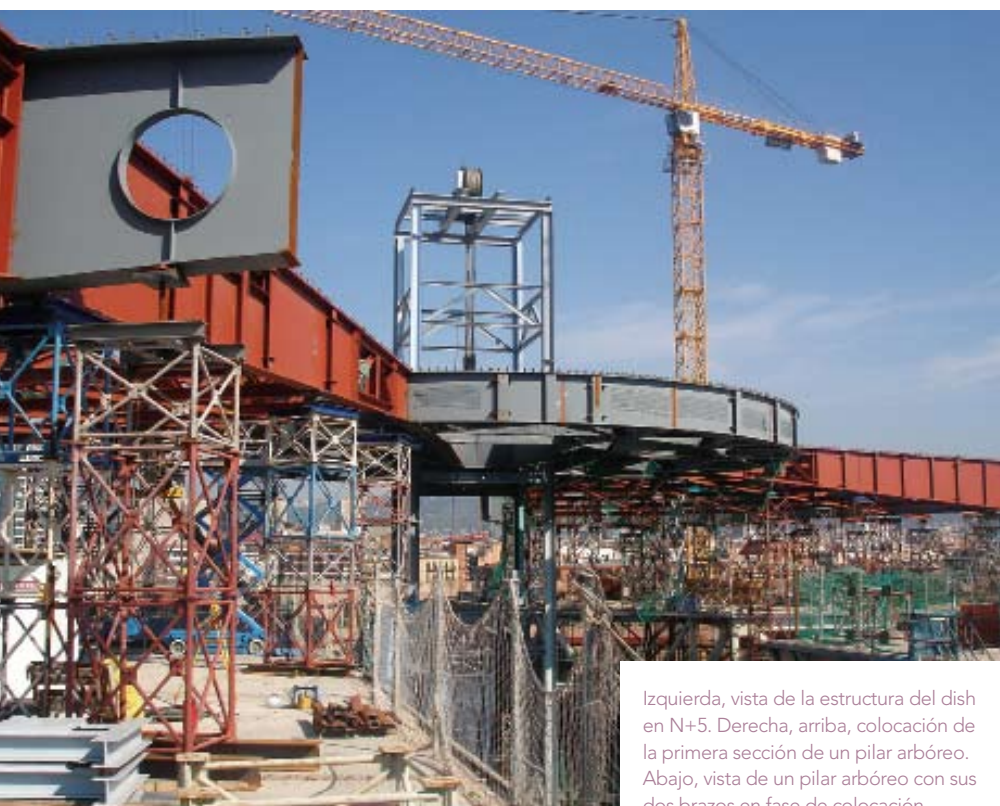
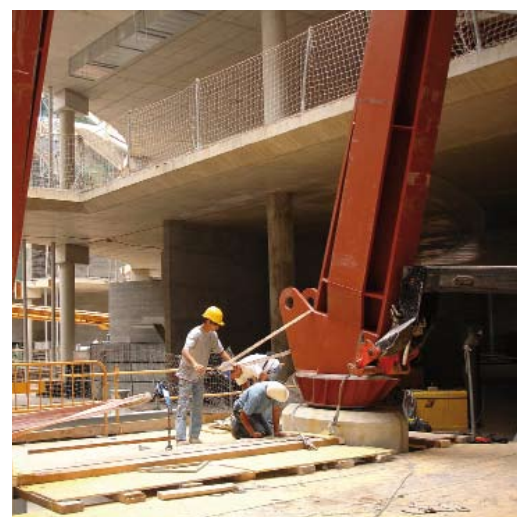
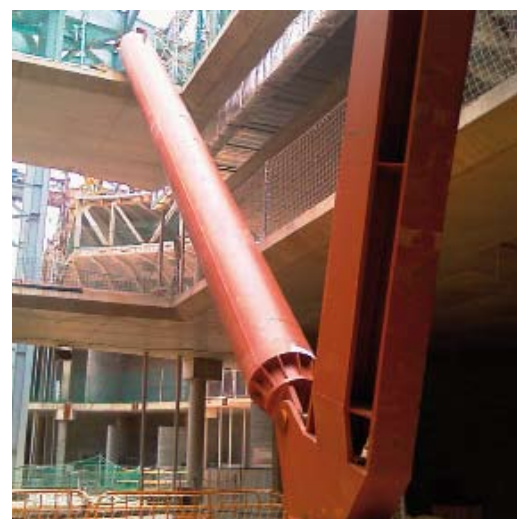
Izquierda, vista de la estructura del dish en N+5. Derecha, arriba, colocación de la primera sección de un pilar arbóreo. Abajo, vista de un pilar arbóreo con sus dos brazos en fase de colocación.

Los pilares arbóreos, distribuidos en parejas –cada una de ellas en los cuatro cuadrantes principales que forman el edificio–, son los únicos elementos que sustentan el N+5. Realizados en acero, su ejecución fue un tra-

La construcción del dish fue otro de los grandes hitos llevados a cabo en este proyecto. Confeccionado íntegramente en acero, a excepción del forjado que lo corona, y ejecutado en chapa colaborante, su estructura está conformada por vigas de gran canto, superando las principales los 2.000 mm de altura. La mayoría de estas vigas fueron armadas por chapas que van desde los 10 mm a los 80 mm, y las diferentes uniones entre vigas fueron soldadas en obra. Para su ejecución, en NO se construyó una subestructura con la que se elevó, con ayuda de gatos hidráulicos, la parte central del dish, también llamada platea.

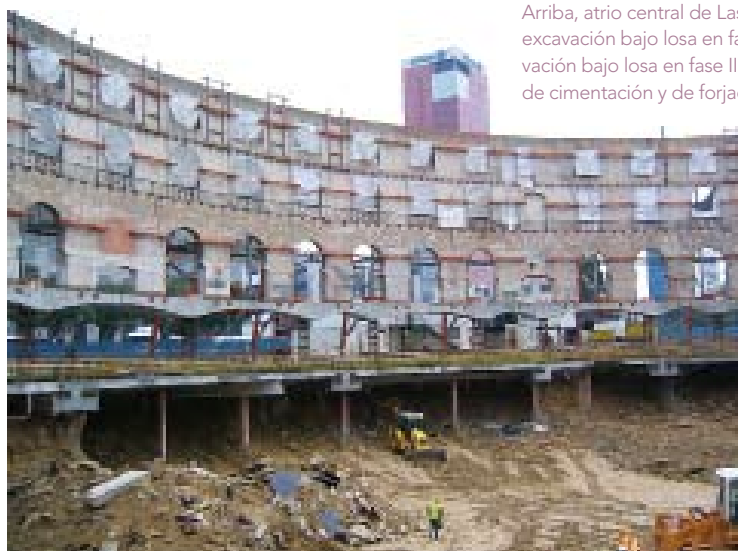
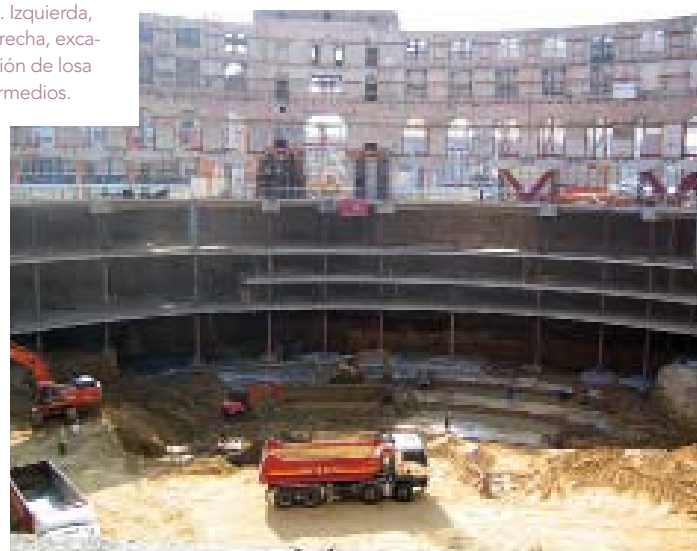
Arriba, atrio central de Las Arenas. Izquierda, excavación bajo losa en fase I. Derecha, excavación bajo losa en fase III, ejecución de losa de cimentación y de forjados intermedios.

El principal reto de este proceso fue la excavación del terreno bajo la losa perimetral, una vez hormigonada, para poder ejecutar la inferior. Con el propósito de optimizar al máximo los rendimientos de una excavación complicada se llevaron a cabo diversas pruebas con maquinaria. Al final, la mayor parte de la excavación bajo losa se realizó con palas cargadoras.

Una tras otra se fueron hormigonando las diferentes pastillas de cada uno de los niveles de forjado. Una vez completados, permitían iniciar la excavación bajo ellos para la realización del siguiente nivel. De esta forma se llegó a la cota de losa de cimentación, no

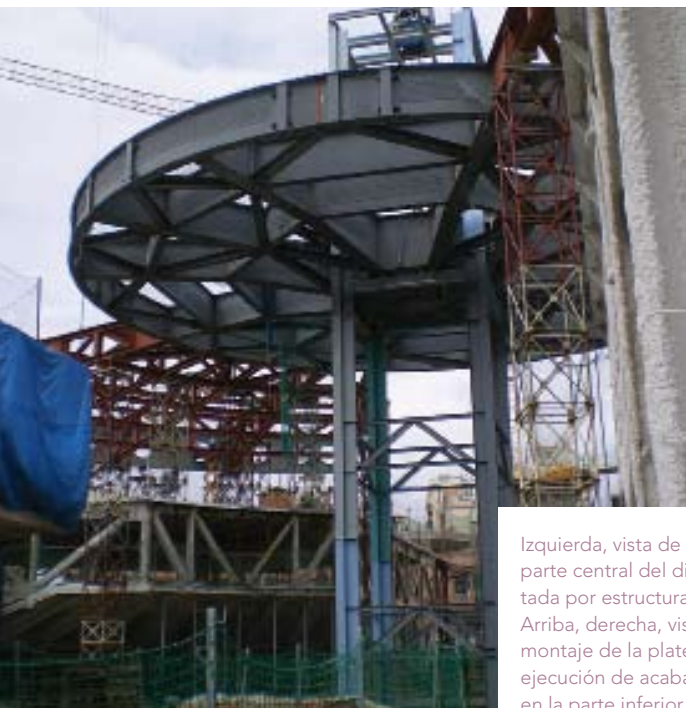
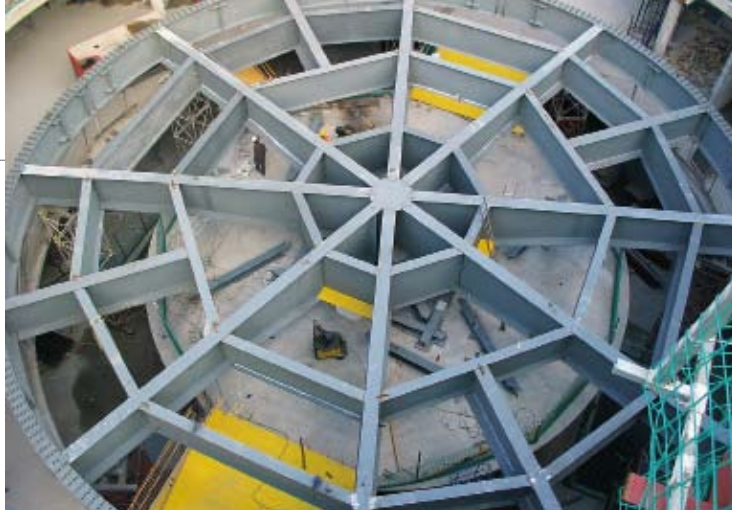
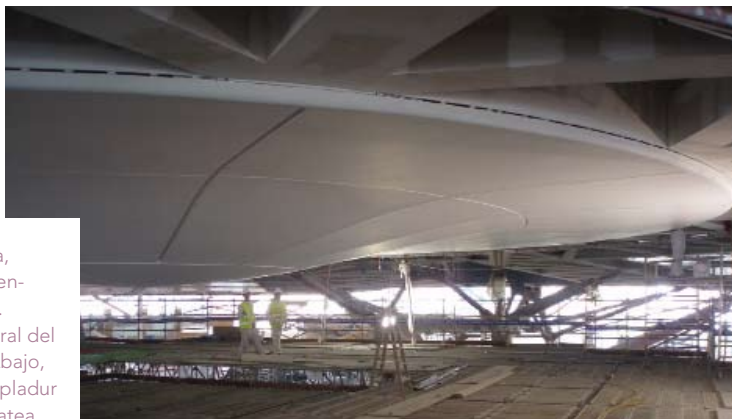
Izquierda, vista de la platea, parte central del dish, sustentada por estructura auxiliar. Arriba, derecha, vista general del montaje de la platea N0. Abajo, ejecución de acabados en pladur en la parte inferior de la platea.

En los niveles N+2 y N+4 se colocó una estructura auxiliar convencional, compuesta por pilares de celosía metálica, para que entre ellos y la platea, una vez elevada esta hasta su altura definitiva, se fuesen montando las vigas principales del dish. Los casi dos millones de kilos integrados en esta estructura se colocaron entre los meses de

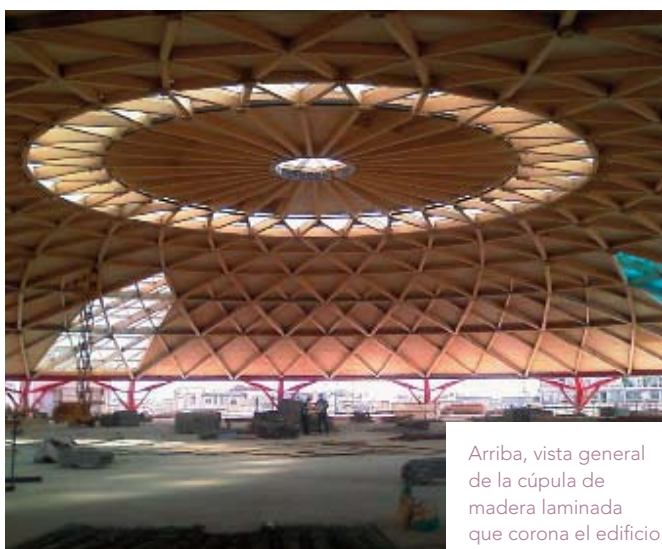
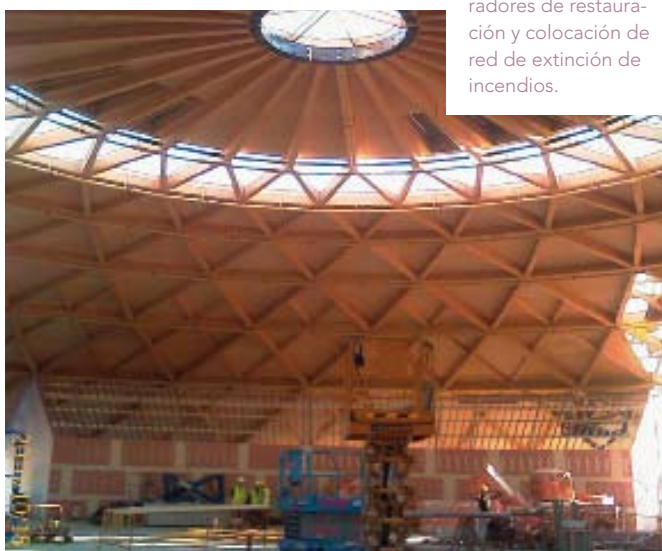
Arriba, vista general de la cúpula de madera laminada que corona el edificio. Abajo, ejecución de cerramientos de operadores de restauración y colocación de red de extinción de incendios.

La cúpula, realizada mediante vigas de madera laminada de abeto unidas mediante chapas de acero galvanizado, corona el edificio. Nace de unos pilares metálicos tipo
