UN MODELO, ECOLÓGICO

NUEVA SEDE DE COCA-COLA

ECOLÓGICO, REPRESENTATIVO... EL EDIFICIO DE LA NUEVA SEDE DE COCA-COLA ES UN MODELO DE CONSTRUCCIÓN BIOCLIMÁTICA. LA SOSTENIBILIDAD ESTUVO TAMBIÉN GARANTIZADA DURANTE EL PROCESO DE EJECUCIÓN.

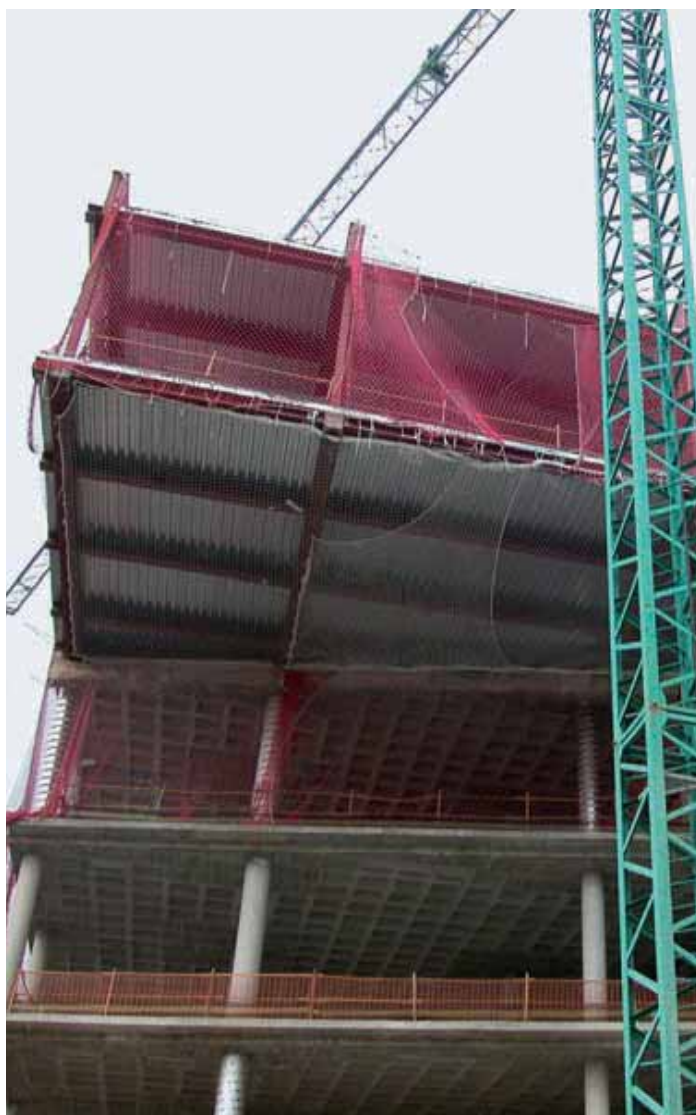
1

1. Voladizo de la planta cuarta durante su construcción.

Como un reflejo a la denominada “plaza de eventos” (la zona aterrada que da a la M-40), se ven los 160 m² de forjado que parecen suspendidos en el aire. El vuelo en la zona más corta del voladizo es de unos cuatro metros, y en

el extremo más alejado, de casi nueve metros. Se construyó de arriba abajo, empezando la casa por el tejado. “El sistema se compone de cuatro vigas metálicas de 125 centímetros de canto que se apoyan sobre los pilares de hormigón de la planta y se hormigonan junto con el forjado de cubierta”, explica Óscar González. “De estas vigas se descuelgan cuatro tirantes de 140x140mm de sección de acero completamente macizo para sustentar el forjado inferior. Luego se ejecuta la trama de vigas y correas metálicas que

cierran el sistema y se concluye esta zona de forjado con sistema de chapa colaborante”. Al final de la ejecución se realizó una prueba de carga para comprobar que el comportamiento de esta estructura cumplía con los parámetros de cálculo establecidos en proyecto.

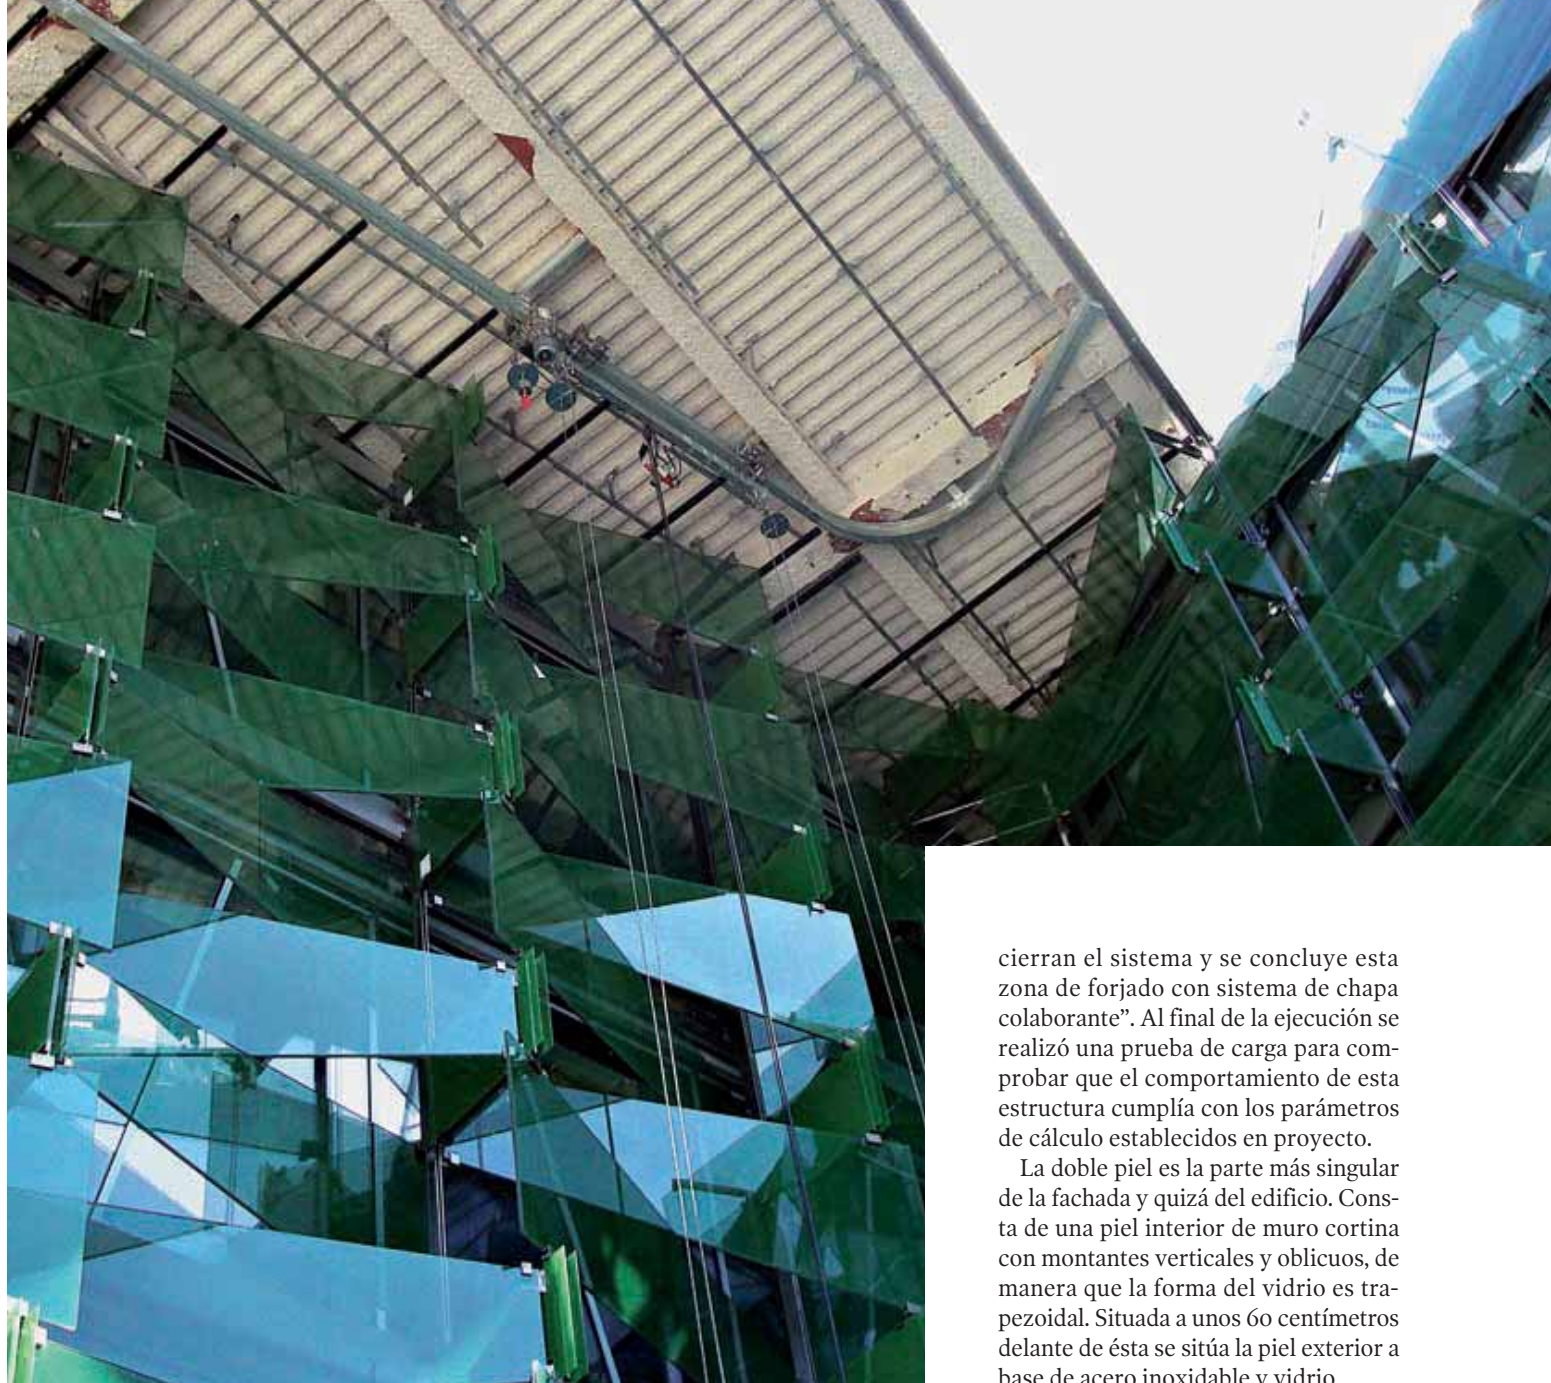
2

2. Fachada principal, orientada al sur, con la doble piel de vidrio.

La doble piel es la parte más singular de la fachada y quizá del edificio. Consta de una piel interior de muro cortina con montantes verticales y oblicuos, de manera que la forma del vidrio es trapezoidal. Situada a unos 60 centímetros delante de ésta se sitúa la piel exterior a base de acero inoxidable y vidrio.

“La fachada consiste en unos montantes verticales de acero inoxidable a modo de mástiles que se anclan en los forjados de cada planta; de éstos salen unas velas de acero de unos 20 milímetros de espesor sobre las que se apoyan lamas de vidrio trapezoidales. Todas las velas de acero que sustentan los vidrios quedan ocultas tras vidrios serigrafados de forma que el aspecto visual es una fachada completamente de vidrio”. Y sigue el director de la ejecución: “Estructuralmente, el sistema es extremadamente complejo, ya que mientras que los mástiles sirven para soportar las solicitaciones verticales y gravitatorias del conjunto, el arriostamiento lateral

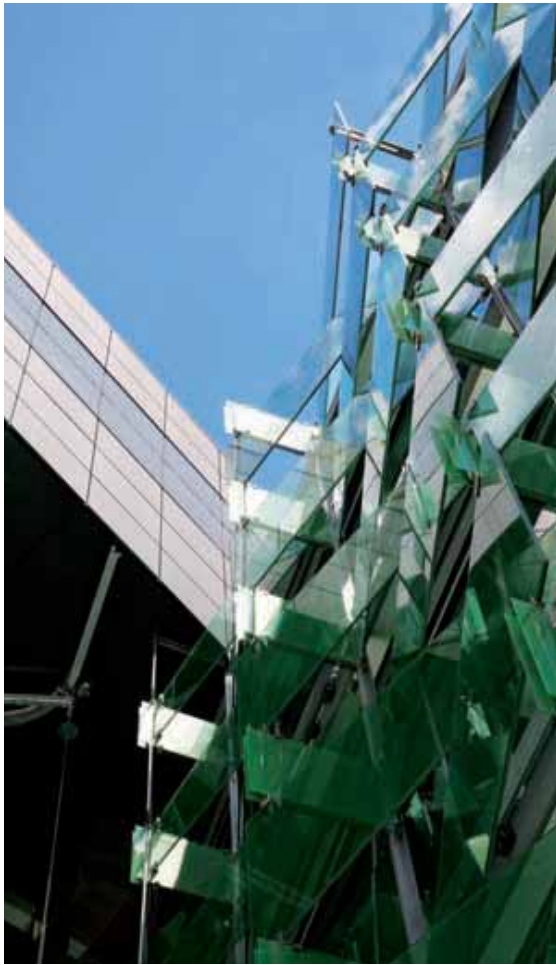
2

1. Acceso al edificio más bajo a través de la fachada norte.
2. Encuentro en esquina de los paneles de vidrio de la fachada principal.

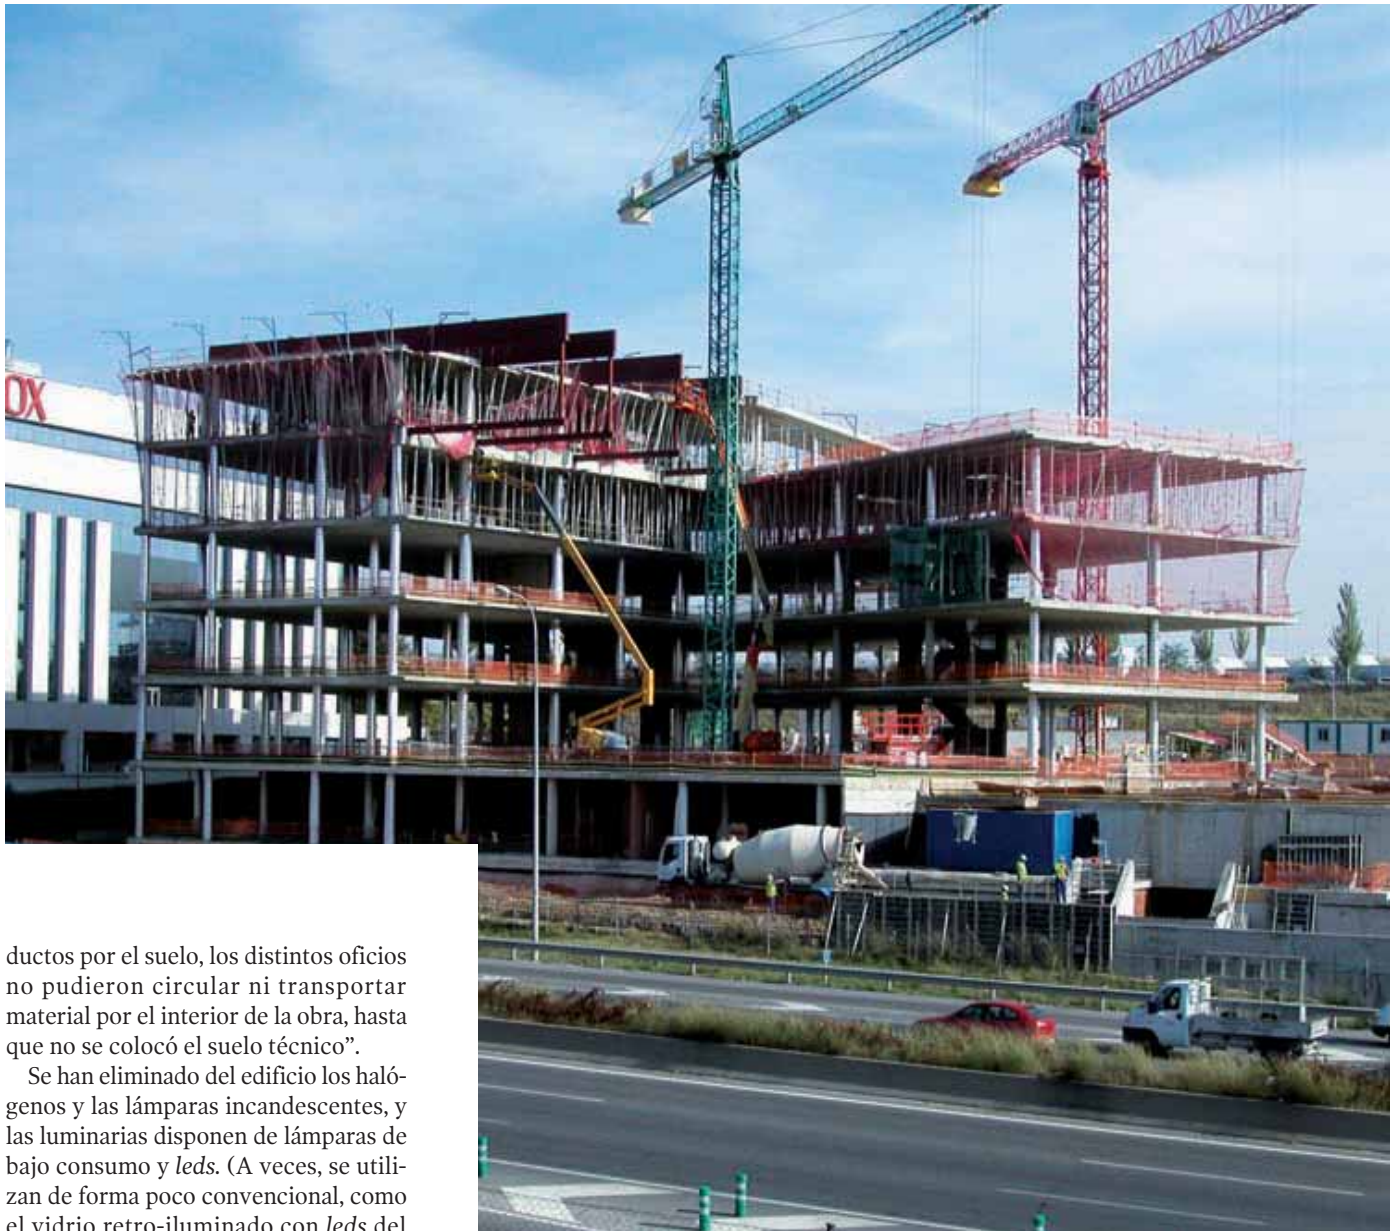
1. Construcción del edificio. Se observa la disposición de las vigas metálicas y los tirantes para crear el voladizo de la planta cuarta.

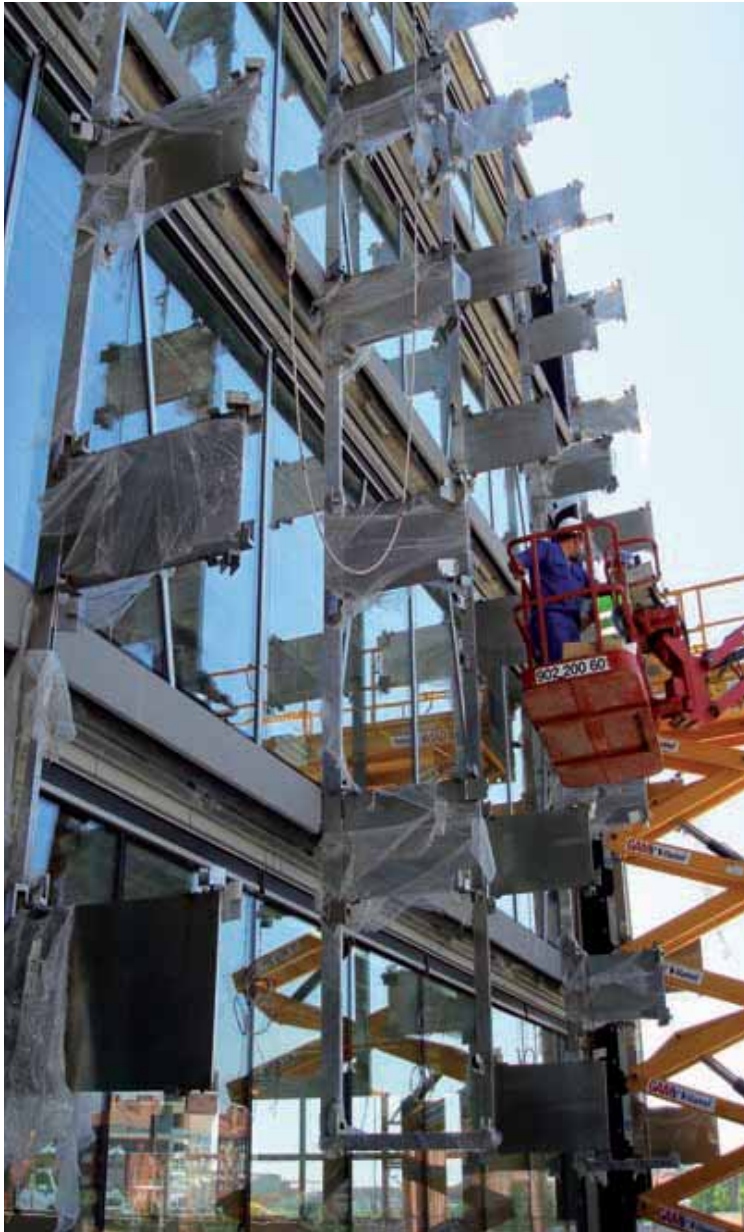
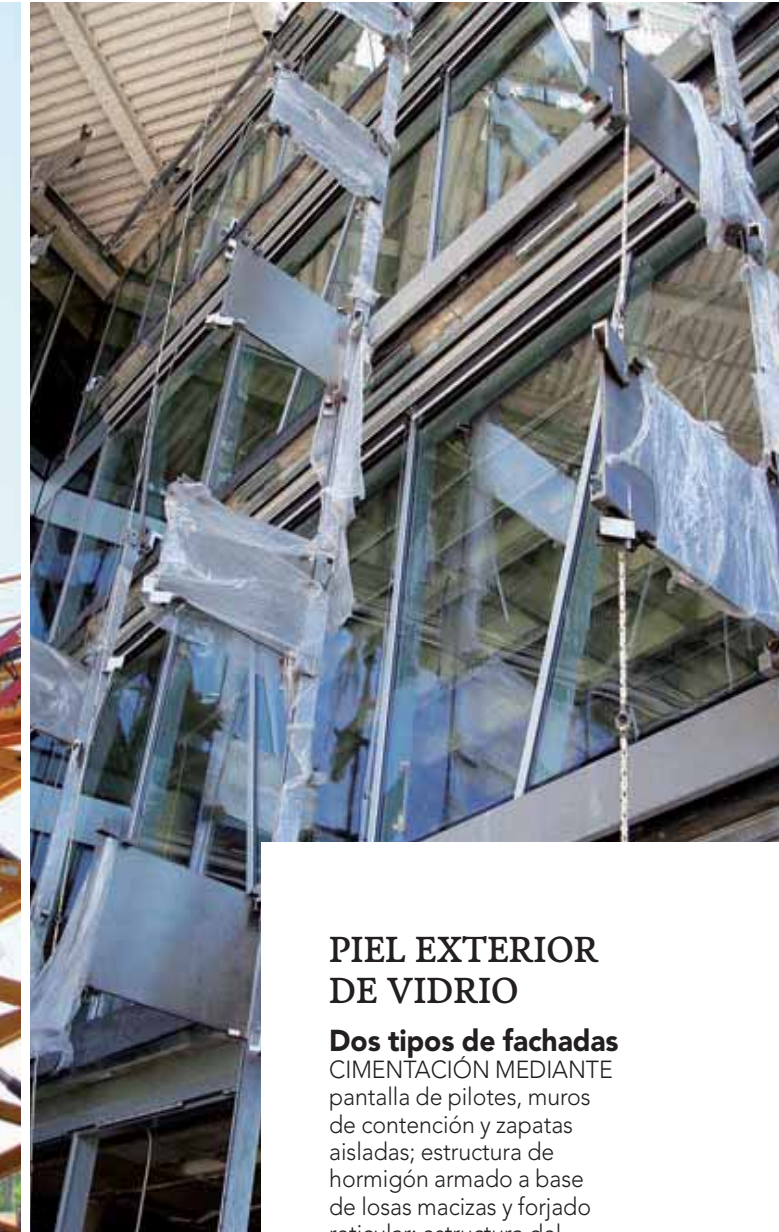
2 y 3. Mástiles y velas que sujetan la segunda piel de vidrios de la fachada sur. Se aprecia la primera piel.
