CORAZÓN DE ORO

MUSEO DE HISTORIA DE MADRID

EL MUSEO DE HISTORIA DE MADRID, ANTIGUO MUSEO MUNICIPAL, HA SIDO REHABILITADO CON LA INTENCIÓN DE AMPLIAR LOS ESPACIOS EXPOSITIVOS Y DOTARLO DE LAS INSTALACIONES EXIGIDAS POR LA NORMATIVA. TRAS SU TRANSFORMACIÓN, SE ORGANIZA EN TORNO A UN REMOZADO ESPACIO CENTRAL.

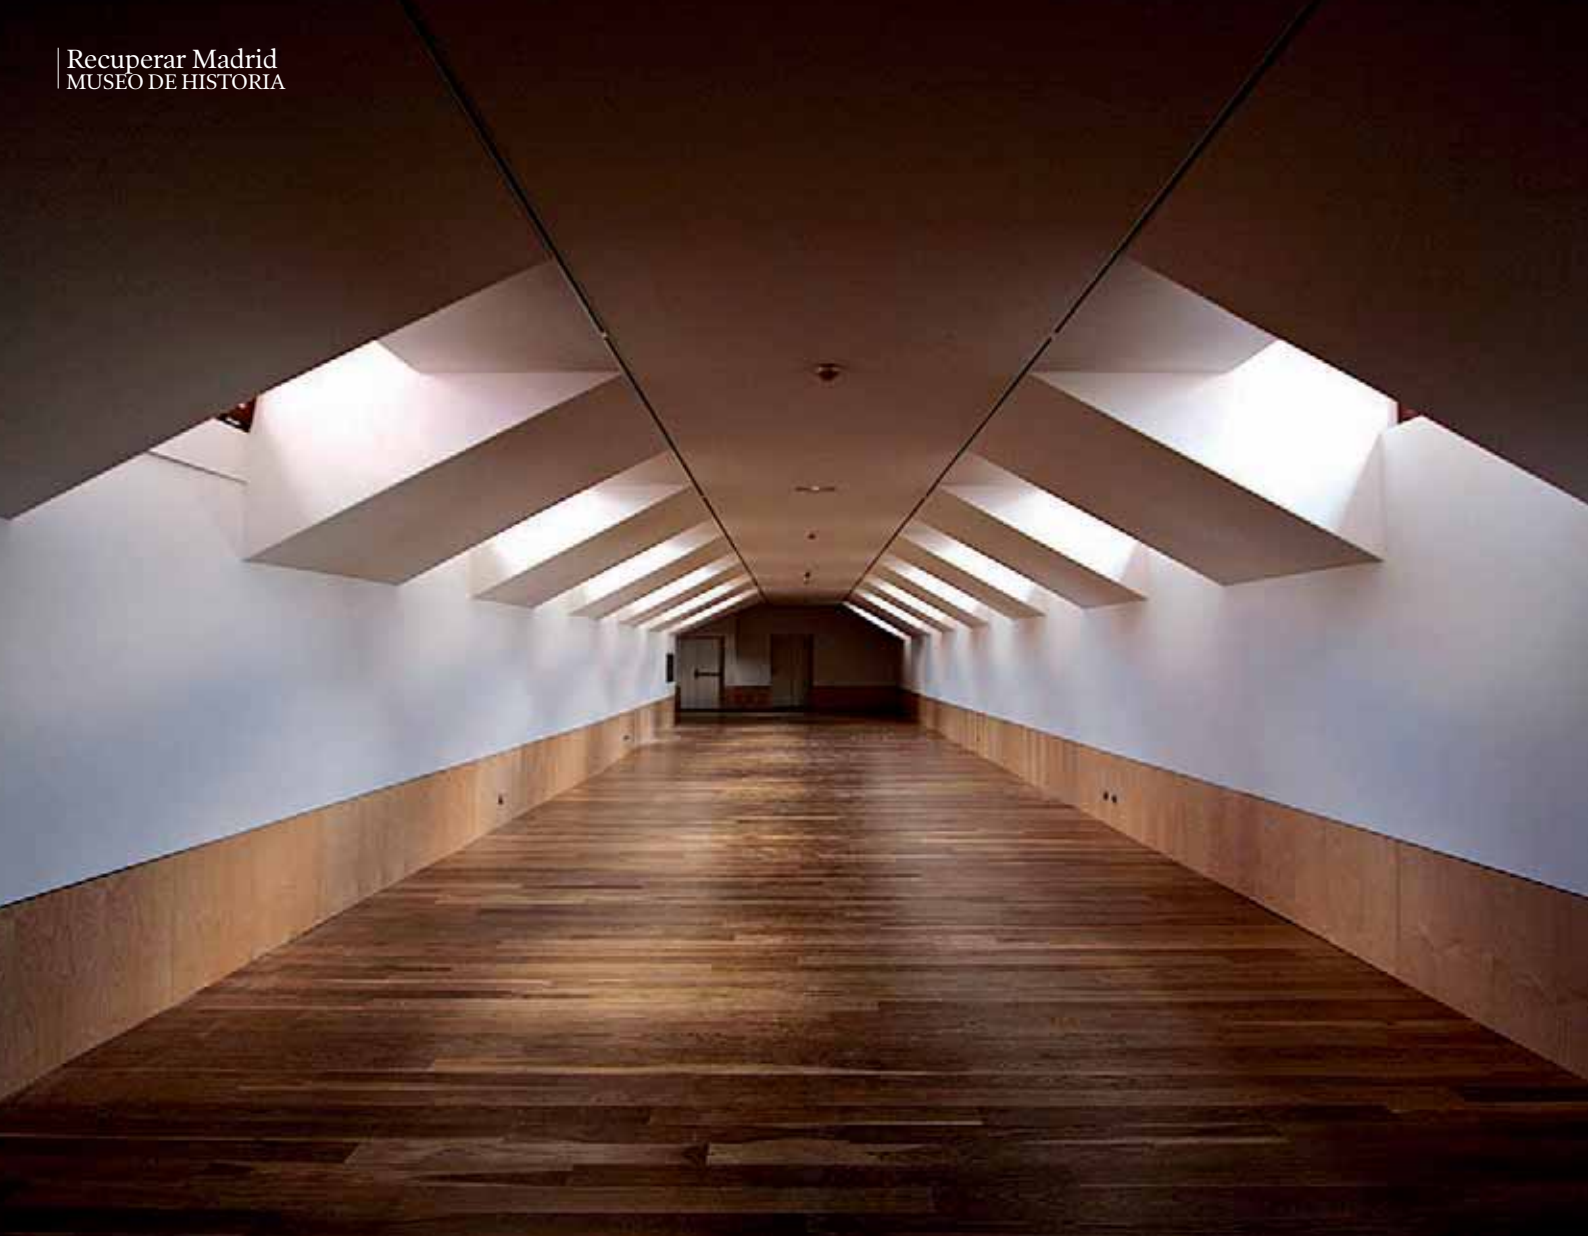
1

1. Planta segunda: sala de mansardas.
2. Planta sótano: excavación y recalces.
3. Apeo provisional del hueco a patio.
4. Sala de mansardas: estado original

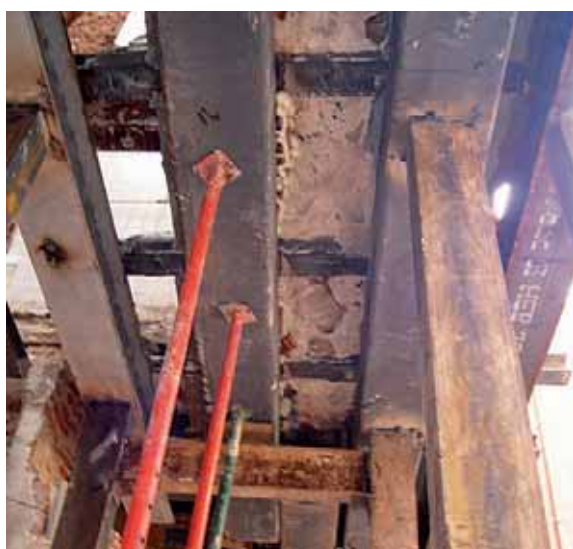
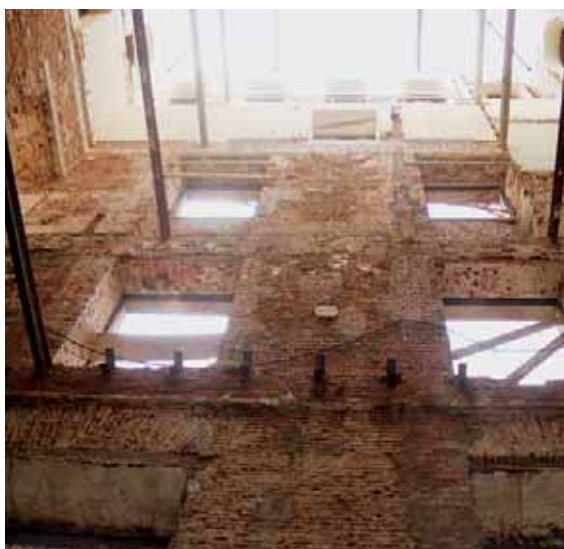
5y6

5. Hueco a patio: vigas definitivas.
6. Vaciado de torreón derecho.
7. Excavación de sótano bajo patio.

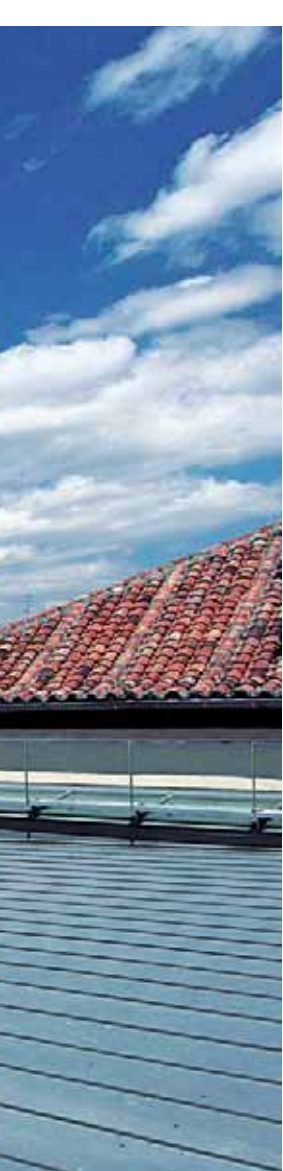
1

1. Cubierta de zinc sobre el patio cubierto.
2. Planta baja.
3. Planta primera.
4. Planta sótano.

Entre otras actuaciones importantes, se produjo la renovación de cubiertas existentes, dotándolas de un aislamiento térmico singular. Se recuperaron las tejas antiguas, usándolas para las cobijas y aportando teja nueva en las canales.
