# INNOVACIÓN URBANA

MUSEO ABC

ESTE ANTIGUO EDIFICIO INDUSTRIAL, SITUADO EN EL CENTRO DE MADRID Y REHABILITADO COMO MUSEO GRÁFICO, SE RODEA DE LOS ÁMBITOS MÁS IMPORTANTES, QUE SE EXTERIORIZAN CON MUCHA POTENCIA PARA CONSEGUIR UN EFECTO LLAMADA.

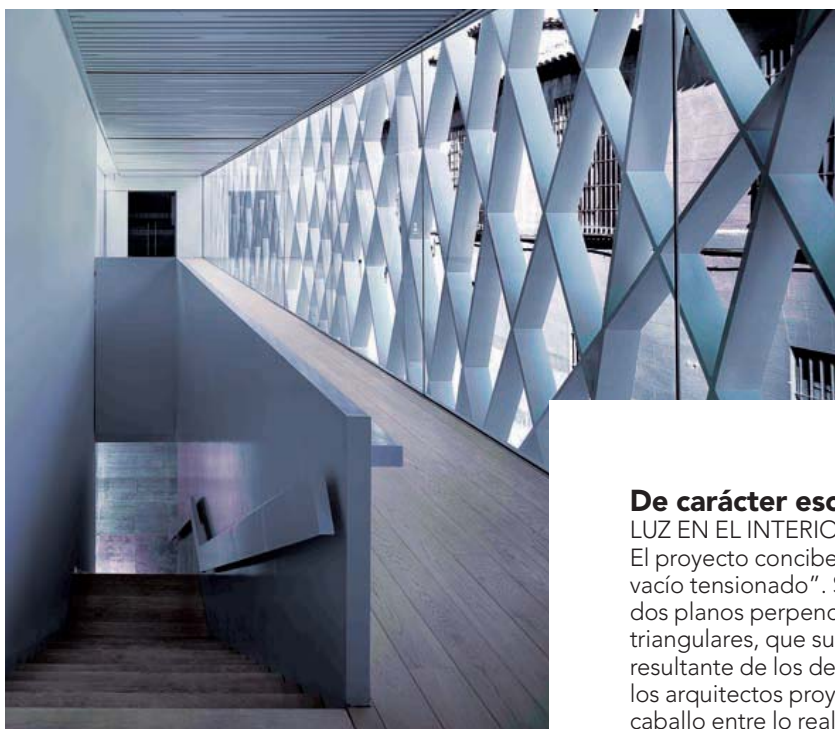
2

1. Patio de entrada al museo, con sus fachadas horizontal y vertical y el cuerpo-dintel de la cafetería.  
2. Escalera de acceso a la cafetería.

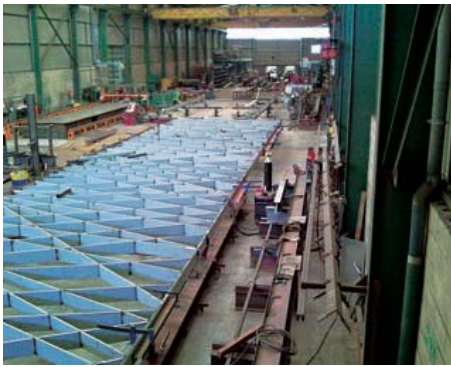
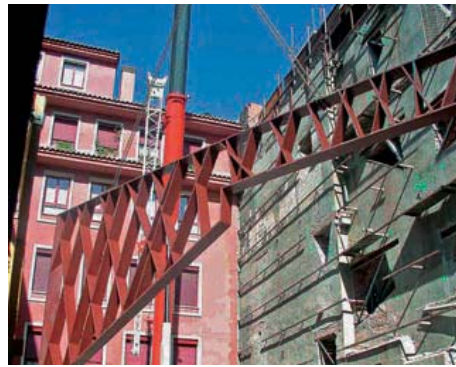
1 y 2

1. Fabricación de la cercha de la cafetería en nave industrial.
2. Elevación de parte de la estructura metálica con camión grúa.
3. Trabajos de tratamiento de los pilares perimetrales en el vaciado de la sala de exposiciones.

cerchas, que aúnan funciones estéticas y estructurales: “Debido a sus grandes dimensiones, se debían traer en varias partes para facilitar su empalme en obra. El suministro y el montaje se realizaron en horario de noche para reducir la afección sobre el tráfico rodado”.

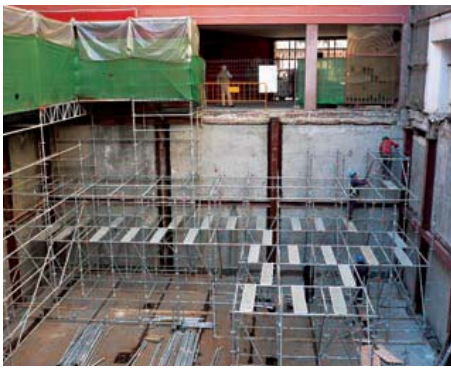
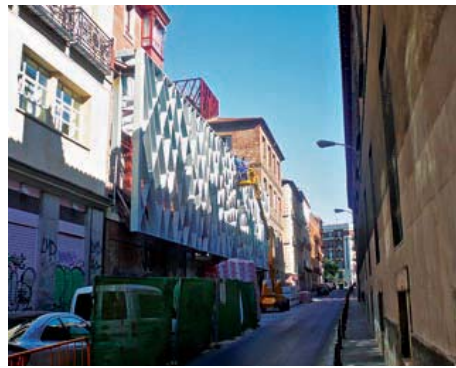
3 y 4

4. Colocación de la cercha principal de la cafetería en la calle Amaniel.
5. Subestructura para fijación de las planchas de aluminio macizo en la fachada.
6. Interior de la cafetería.

A esta subestructura se incorporan las planchas de aluminio mediante una resina de anclaje por contacto que cumple la premisa de que el sistema de fijación no fuera perceptible. "Además teníamos el problema de la geometría de las planchas", sigue Arenal; "debido a su peculiar disposición, nos impusimos unas tolerancias muy pequeñas que logramos solventar mediante la utilización de una máquina de control numérico con láser en el corte de las piezas. Su replanteo en fachada tuvo que realizarse con un equipo de topografía a pie de obra. Todo ello para que la suma de tolerancias de fabricación y replanteo no

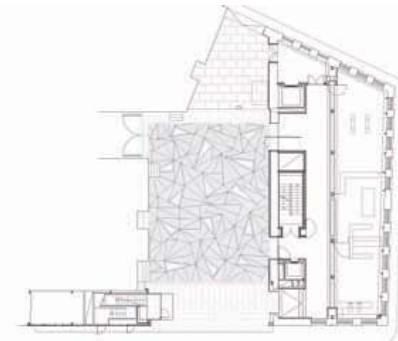
4

4. Planta baja, con acceso al edificio.
5. Primera planta, con la cafetería.
6. Sección transversal por el patio hacia la calle de acceso.
7. El cuerpo elevado de la cafetería, visto desde el patio interior.
