PATOLOGÍA Y ADMINISTRACIÓN

Parte I

Emilio Mosquera Rey, Arquitecto Técnico.

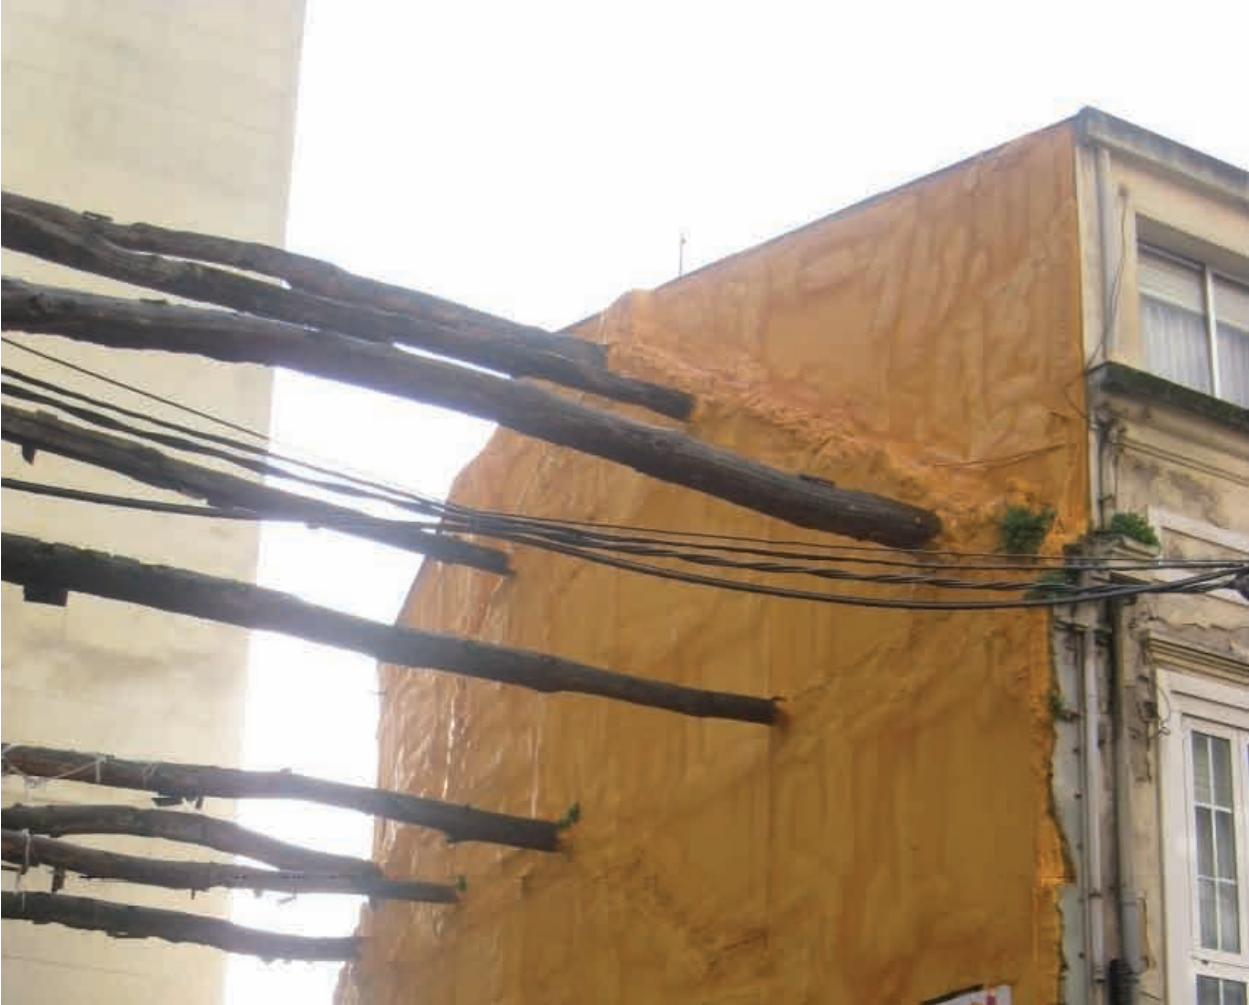
En los últimos tiempos estamos comprobando como por la acción de ejecución de obras nuevas en solares que llevan abiertos muchos años, se están convirtiendo en grandes riesgos para las edificaciones colindantes sobre todo cuando estas son medianeras de mampostería, y aunque es cierto que la necesidad de sótanos suele dejar en manos de excavadores y palistas el proceso de ejecución, del

todo censurable, ya que cualquier vaciado de suelo supone una alteración de las condiciones de deformación del conjunto, no es menos cierto que los muros medianeros después de años de exposición a los ambientes agresivos, están en condiciones de equilibrio inestable. En este artículo haré referencia a algunos casos.

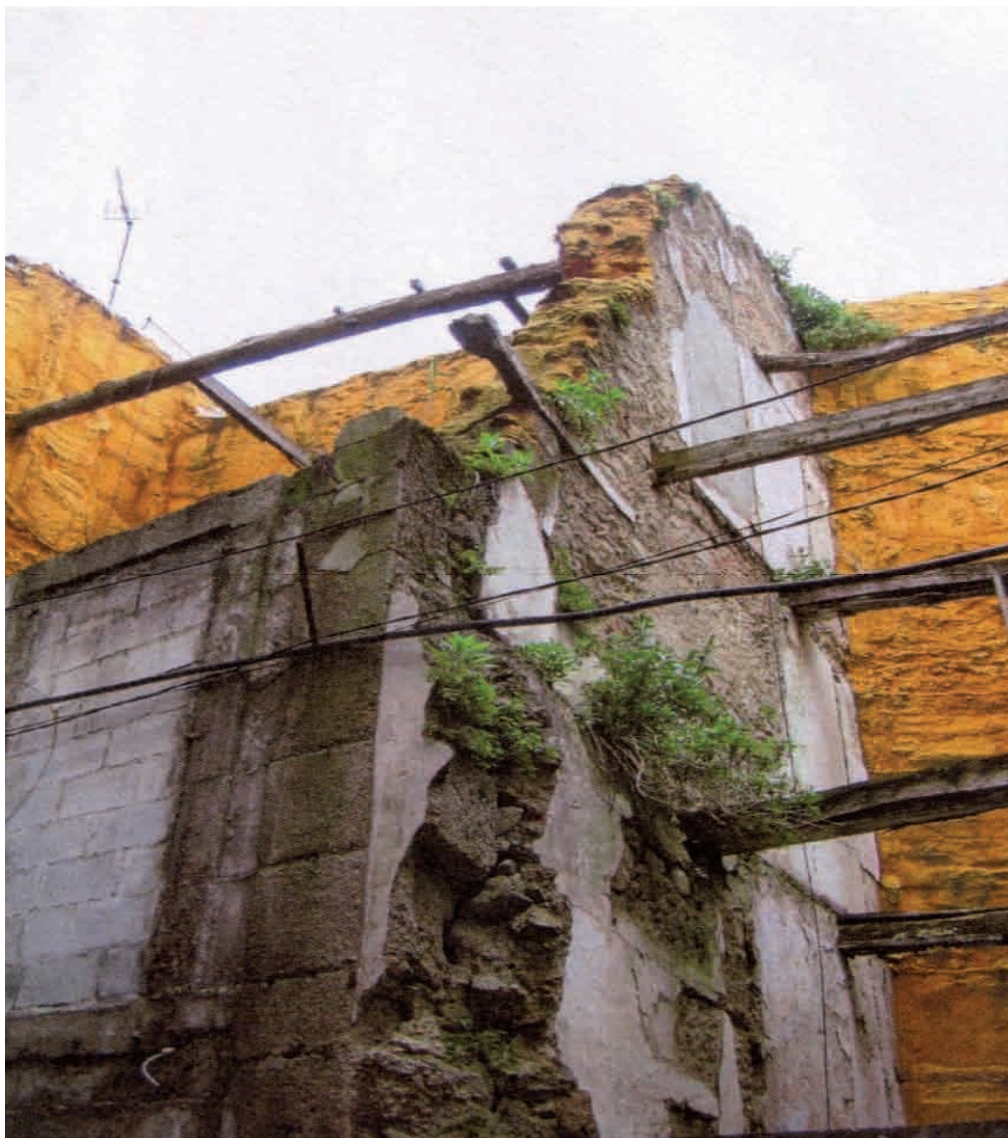
Los **árboles y las plantas** también pueden generar lesiones en el material. La savia ligeramente ácida puede provocar manchas en algunos materiales, pero su efecto más perjudicial es el puramente mecánico, al introducir, sus raíces, tensiones muy elevadas en la piedra, llevando a la aparición de grietas y fisuras.

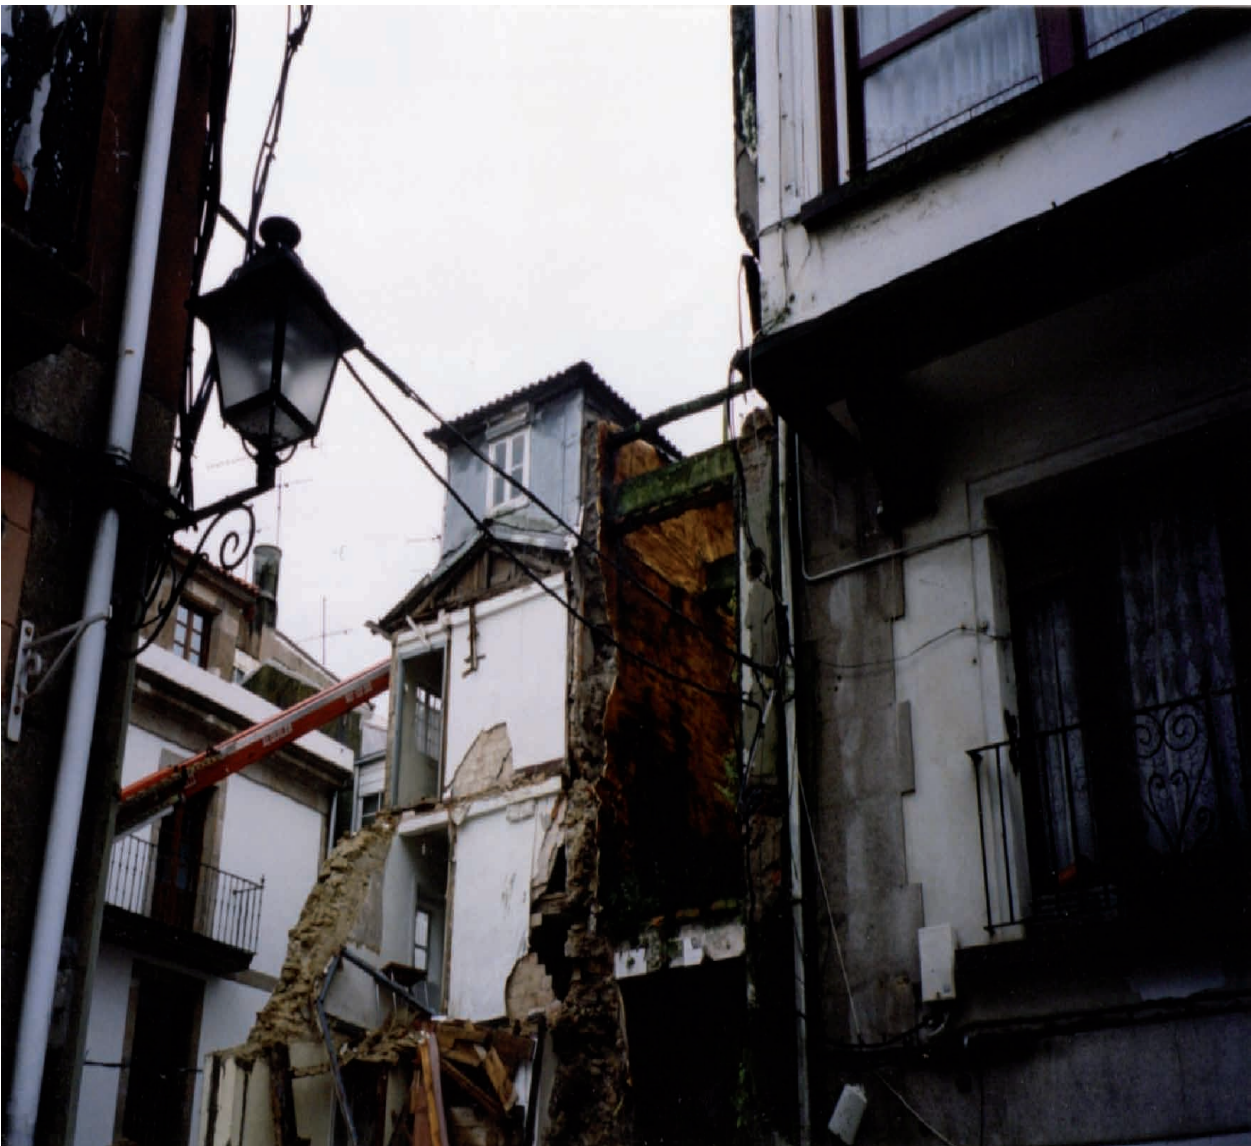
En tales condiciones muchos de estos muros, de inadecuada protección, a mi entender, no nos presentan los problemas resistentes hasta que por la acción de la actuación en el solar medianero, se inicia cierta actividad constructora, es entonces cuando sin más, el muro pierde localmente su estabilidad y se desmorona ¿sin avisar?, o sin que hallamos visto sus avisos.

Frente a estas agresiones de todo tipo y para evitar las lesiones indicadas anteriormente, los muros medianeros, que se quedan en la calle tras la demolición de su hogar, solo cuentan con dos elementos precarios, en el mejor de los casos: la solución amarilla, y las vigas existentes de la antigua estructura, ambos elementos se encargarán en el futuro, a veces largo, de garantizar la durabilidad de tales muros o mejor dicho su vida útil, porque han de seguir cumpliendo la función portante para la que han sido concebidos.
