ACCESIBILIDAD UNIVERSAL EN LA REHABILITACIÓN DE EDIFICIOS DE VIVIENDAS EXISTENTES

Monente Mozaz, Maura¹

¹ Monente Arquitectura, Pamplona, España

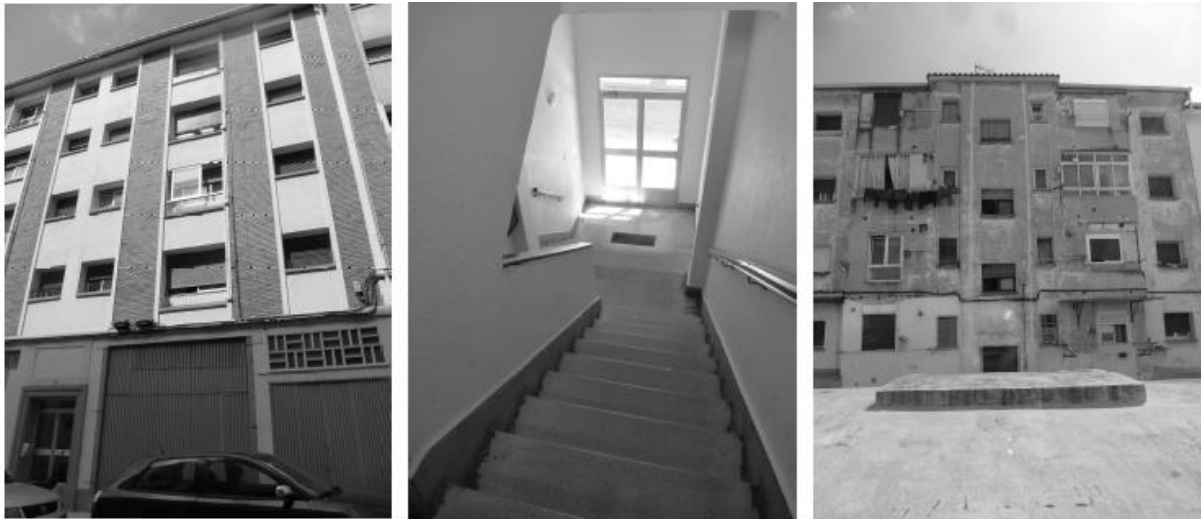
Figura 4. Fotografías estado inicial edificio Calle Monte Ibañeta 4 de Pamplona. Fuente propia.

La planta baja del patio interior se encuentra ocupada por un local, en el que el techo que forma la terraza de la planta primera, está formado por una gran bóveda a modo de nave industrial.

Al ampliar la caja de escaleras, si se realizara el trazado habitual de la misma, eso supondría ocupar parte de esa cubierta, teniendo que cortar las vigas que forman la bóveda, y ocupando en altura parte del local.

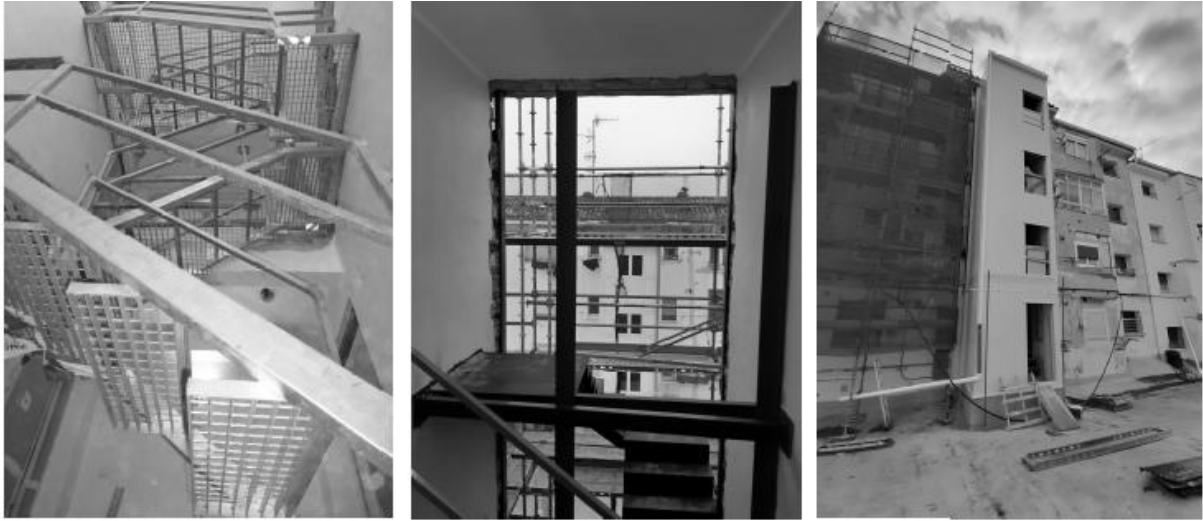
Figura 5. Fotografías fase de obra edificio Calle Monte Ibañeta 4 de Pamplona. Fuente propia.

Esto se consigue mediante una escalera provisional situada en el futuro hueco de ascensor, mientras construimos la nueva escalera. Una vez construida la nueva escalera se eliminará la provisional y se procederá a construir los enlaces a rellanos y el nuevo ascensor.

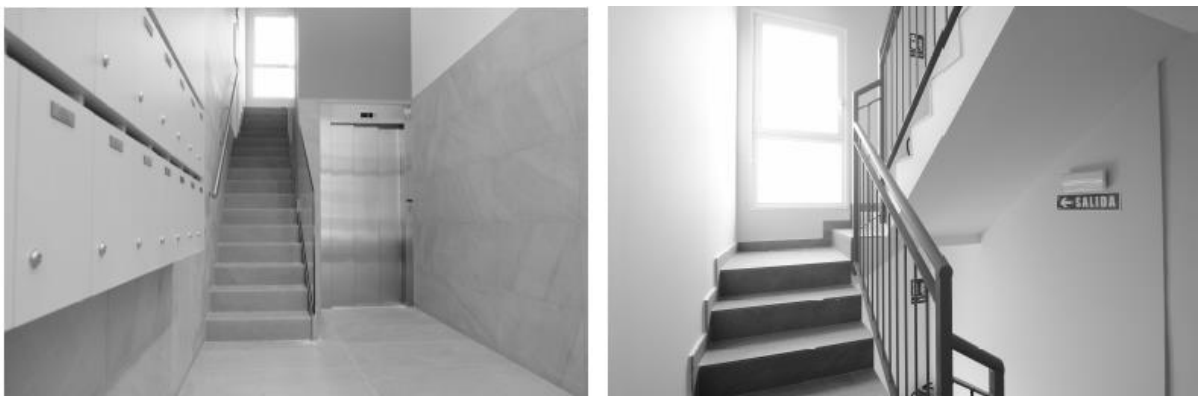
Figura 6. Fotografías obra terminada Calle Monte Ibañeta 4 de Pamplona. Fuente propia.

El resultado sorprendente logra eliminar las barreras, instalar un ascensor accesible, crear un recorrido accesible adecuado, y permite la construcción de la escalera cumpliendo toda la normativa establecida.

Las zonas comunes del edificio quedan completamente renovadas, rellanos nuevos, escaleras nuevas, barandillas, ventanas, instalación eléctrica, pintura...

Con esta actuación además de instalar un ascensor que cumple la normativa y que podrá ser utilizado por todas las personas, se consigue una renovación en las zonas comunes del edificio que invita al cuidado y renovación de las viviendas y se adapta al edificio a la normativa de prevención de incendios instalando extintores y luminarias de emergencia.

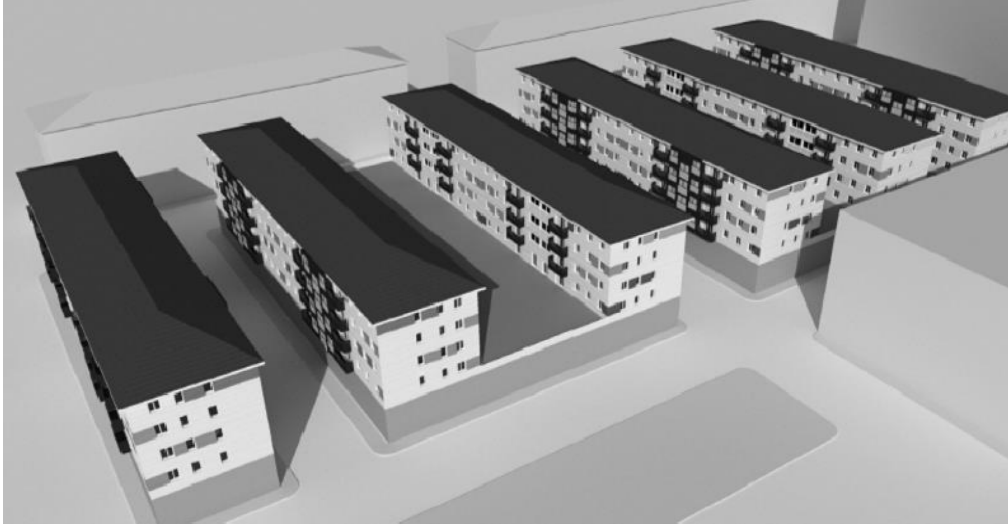
Figura 8. Imagen en 3D del estado previsto para los edificios incluidos en el PIG de San Jorge. Fuente: Elaboración Propia.

Solución propuesta: Proyecto de intervención global: Se actúa en instalación de ascensor, envolvente, instalaciones y ventilaciones. Rehabilitación integral.
