## LAS ESCALERAS DE MANO, MEDIOS DE ACCESO O PUNTOS DE TRABAJO, REALIZAD VS LEGALIDAD, LA LUCHA DEL CSS

*V. Maté Arpa*

COAATZ, Zaragoza, España

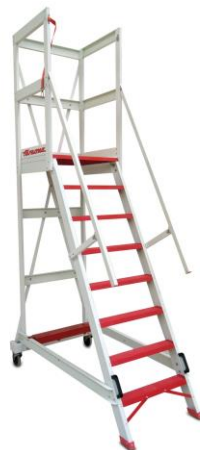
- Escaleras con plataforma y barandilla perimetral (tipo podio): mejoran la estabilidad y el control de caída en tareas repetitivas a altura media, especialmente en interiores. El propio INSST incluye verificaciones específicas para escaleras de plataforma (estado de plataforma, bloqueo de ruedas, etc.). [1].

**Figura 1.** Escalera con plataforma y barandilla perimetral (tipo “podio”), modelo ALFI. Fuente: Faraone [11].

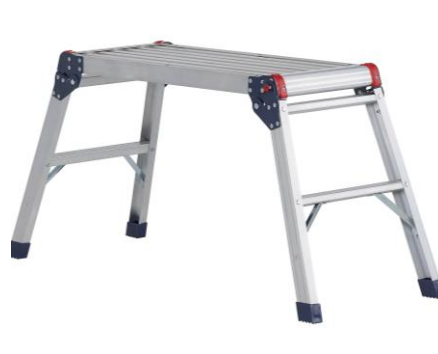
- Plataformas/banquetas de trabajo: aportan una superficie estable para tareas de corta duración a baja/media altura. En este punto, más que un umbral único legal, la exigencia de fondo es que la plataforma sea suficiente para trabajar con seguridad y sin “equilibrios” forzados; en guías técnicas de mutuas se manejan referencias operativas como anchuras mínimas del orden de 60 cm para plataformas de trabajo en andamios/torres, como criterio preventivo de diseño [10].

**Figura 2.** Plataforma/banqueta de trabajo de aluminio, marca Altrex. Fuente: kaiserkraft [12].

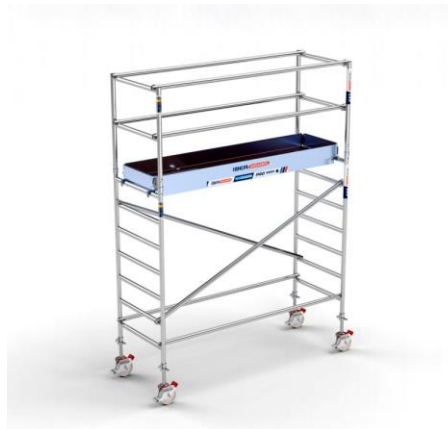
- Borriquetas/andamios de borriquetas: útiles en trabajos lineales (p. ej. albañilería), pero con limitaciones de uso y exigencia de control de estabilidad y de plataformas adecuadas; el INSST recuerda que existen restricciones para determinados andamios, como los de borriquetas o los tubulares no normalizados [1].
- Torres móviles de interior (andamios de aluminio con ruedas): muy eficaces cuando hay desplazamientos frecuentes y la tarea requiere estabilidad y trabajo con ambas manos. [1].

**Figura 3.** Torre de andamio móvil de aluminio. Fuente: Iberandamios [13]

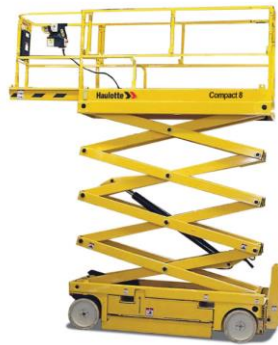
- Plataformas elevadoras móviles de personas - PEMP: alternativa preferente cuando el entorno lo permite (altura, accesibilidad y radio de trabajo), condicionada a autorización y capacitación del personal, planificación del recorrido y uso conforme a fabricante (incluyendo EPI anticaídas cuando proceda) [1].

**Figura 4.** PEMP de tijera eléctrica Haulotte Compact 8 (8 m). Fuente: GAM Rentals [14]
